Comune di Crema

VIA BACCHETTA

Una via nuova
a Crema Nuova

Marzo 2019

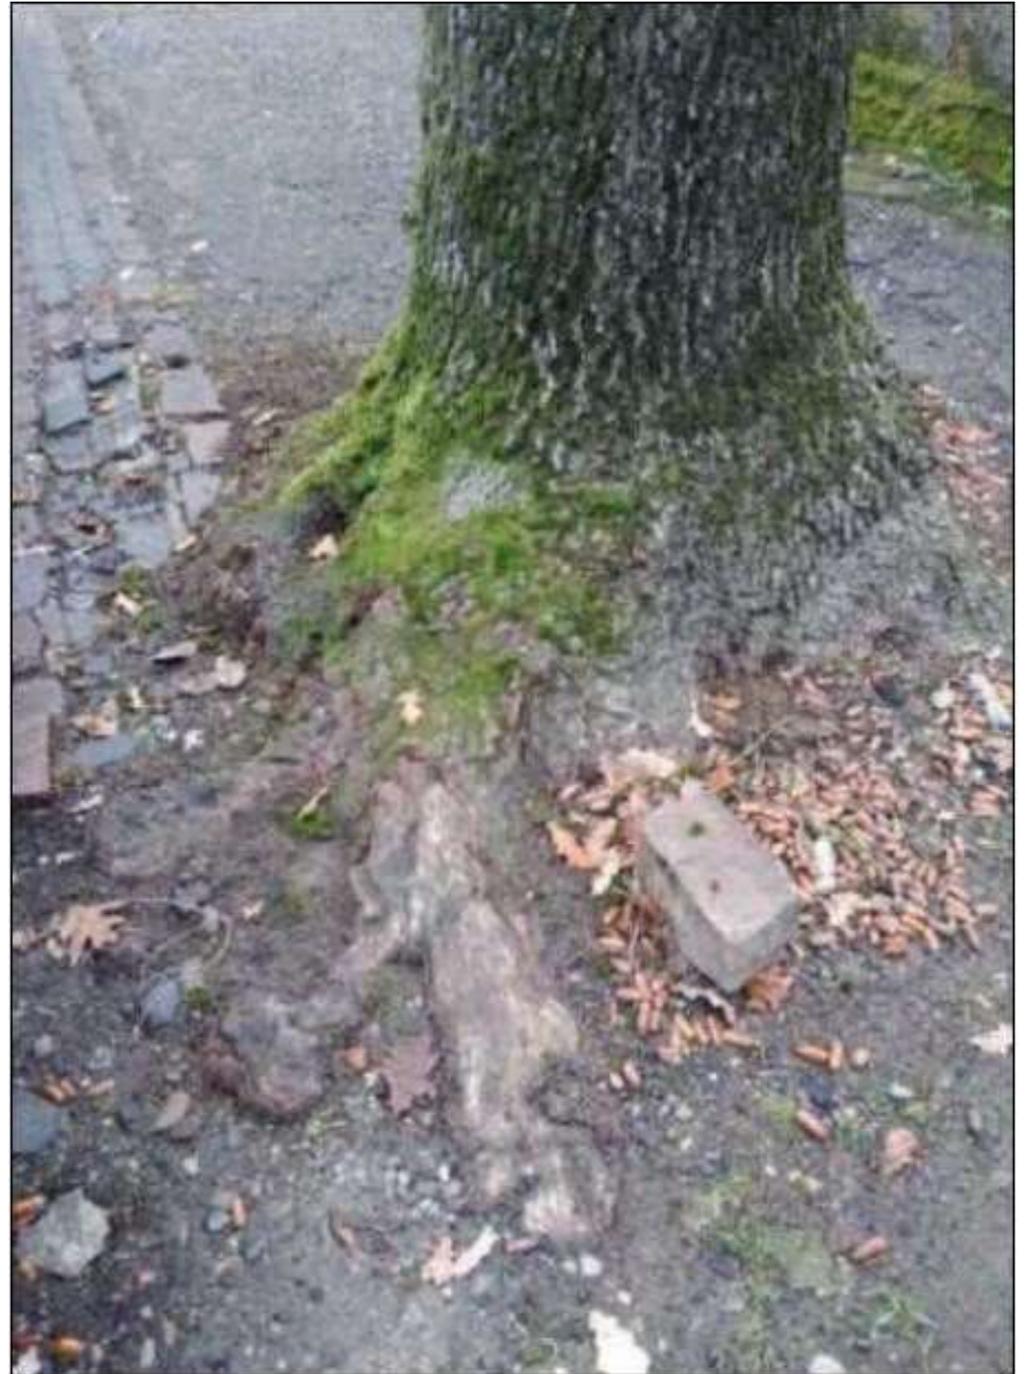
STATO DI FATTO DELLA VIA

Doppio filare di alberi disetanei plurispecifici con prevalenza di *Celtis australis* messi a dimora soprattutto negli anni '60. Nel frattempo le fallanze sono state progressivamente sostituite con altre specie, nel tentativo di rimediare gli effetti negativi delle romiglie che si sono adattate all'ambiente ostile del sito di impianto determinando crescite di radici e chiome che interferiscono con la strada e i fabbricati.

Questo habitat ha prodotto diverse anomalie e in diversi alberi una propensione al cedimento.

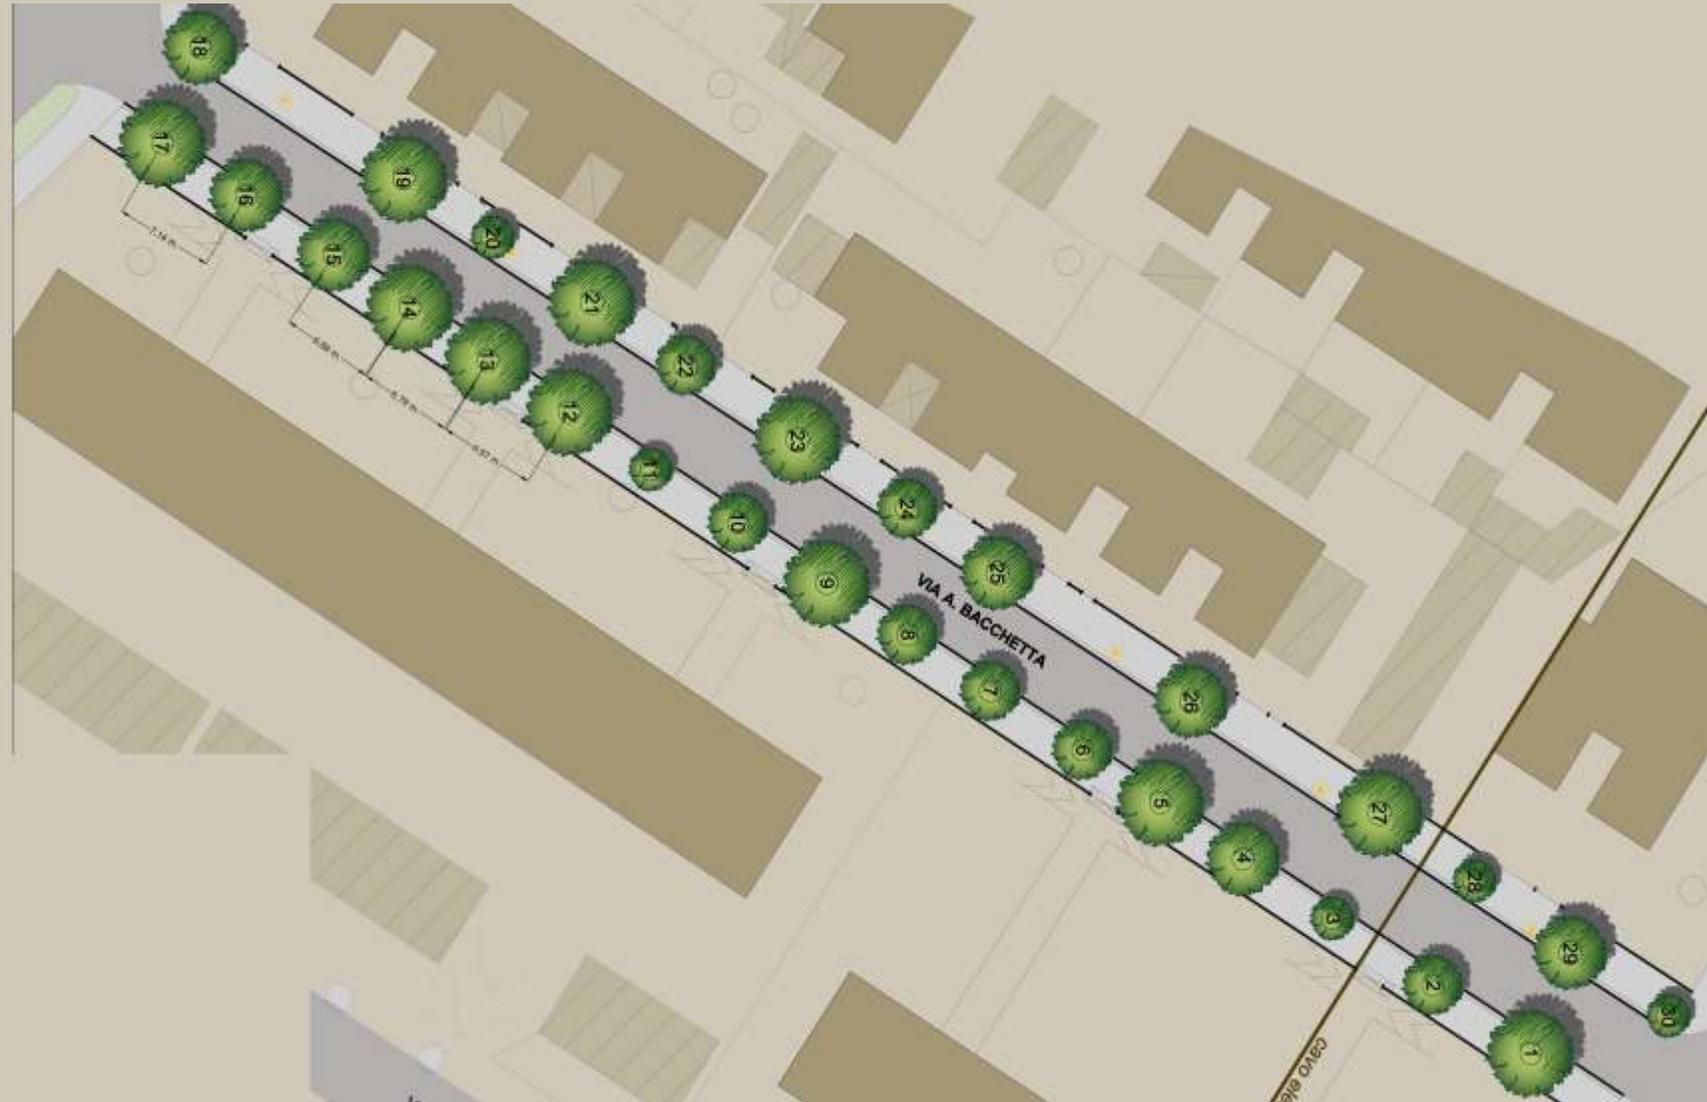
Rischio cedimento degli alberi

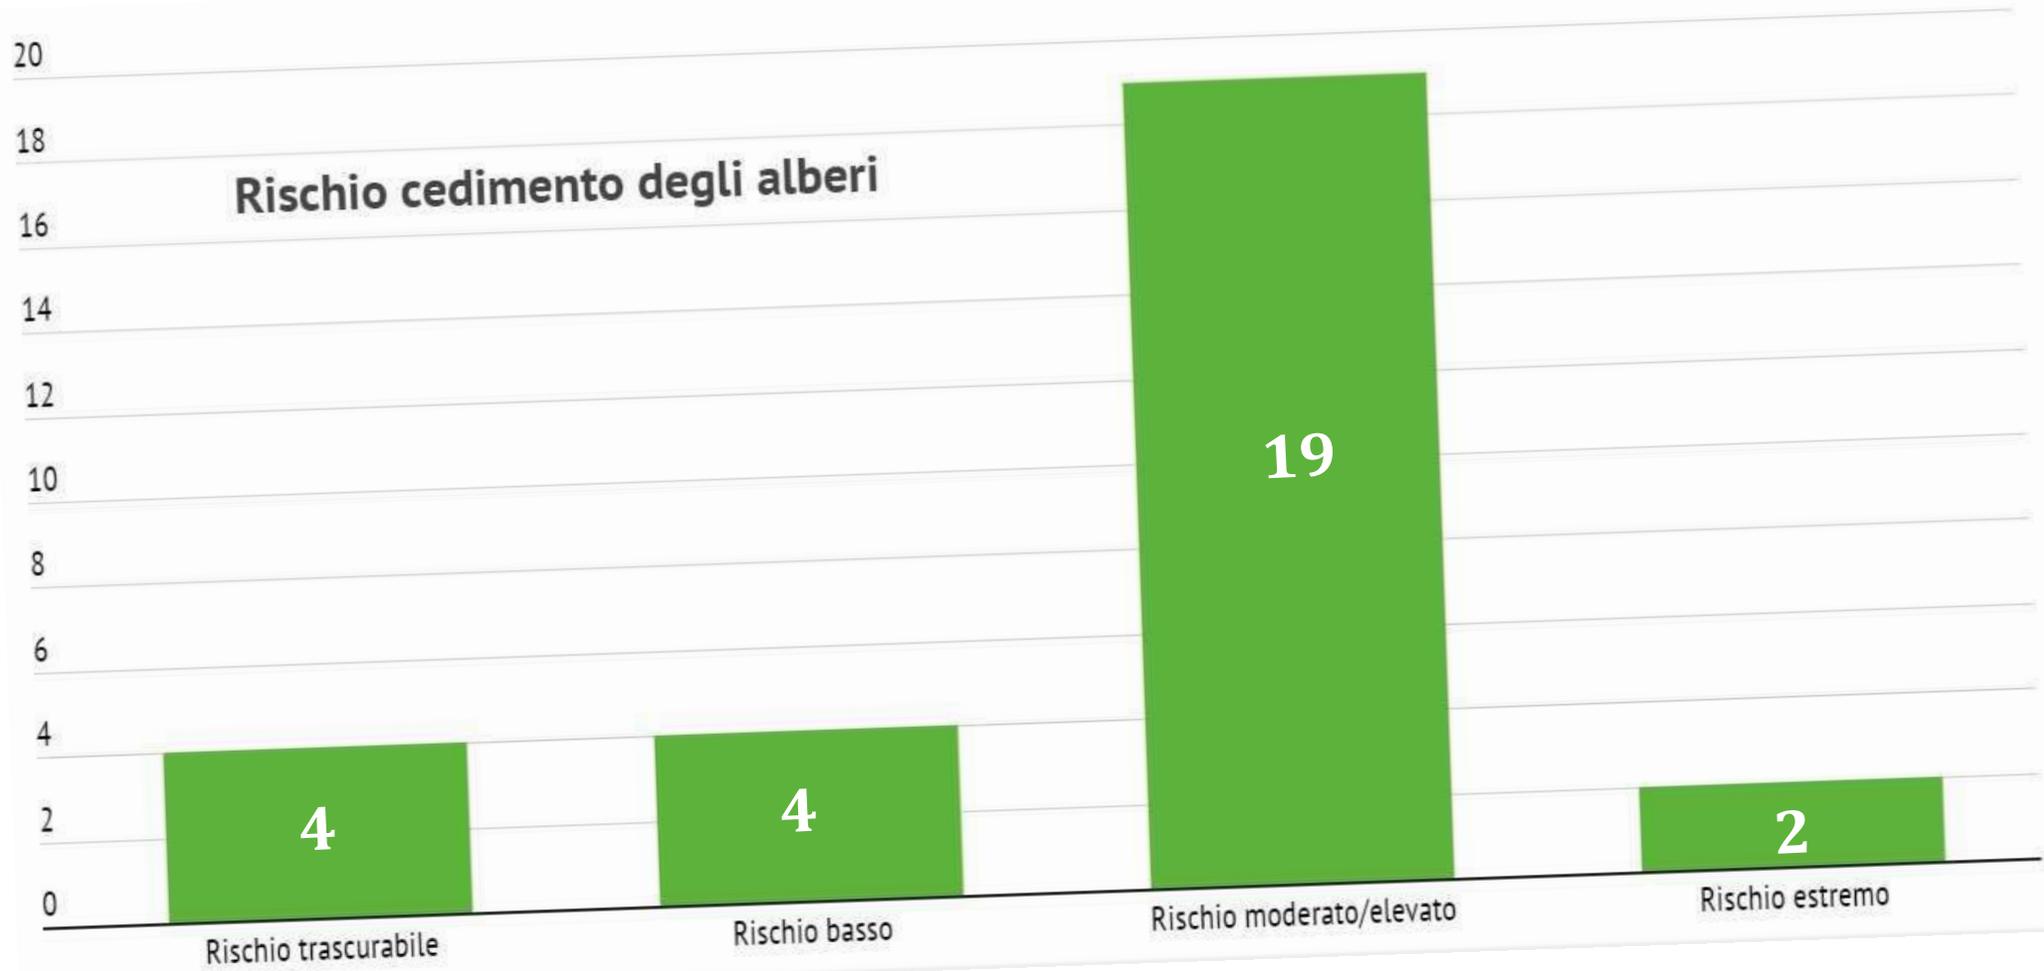
14

abbattimenti suggeriti
