Sezione di Fiab Cremona

PROGETTO DI MAPPATURA DEI PUNTI CRITICI E DI REALIZZAZIONE DI UNA RETE CICLABILE URBANA IDONEA AL TRAFFICO CICLOPEDONALE ALL'INTERNO DEL CENTRO ABITATO DELLA CITTA' DI CREMA.

SEZIONE III - ANALISI SISTEMATICA DELLE PROBLEMATICHE

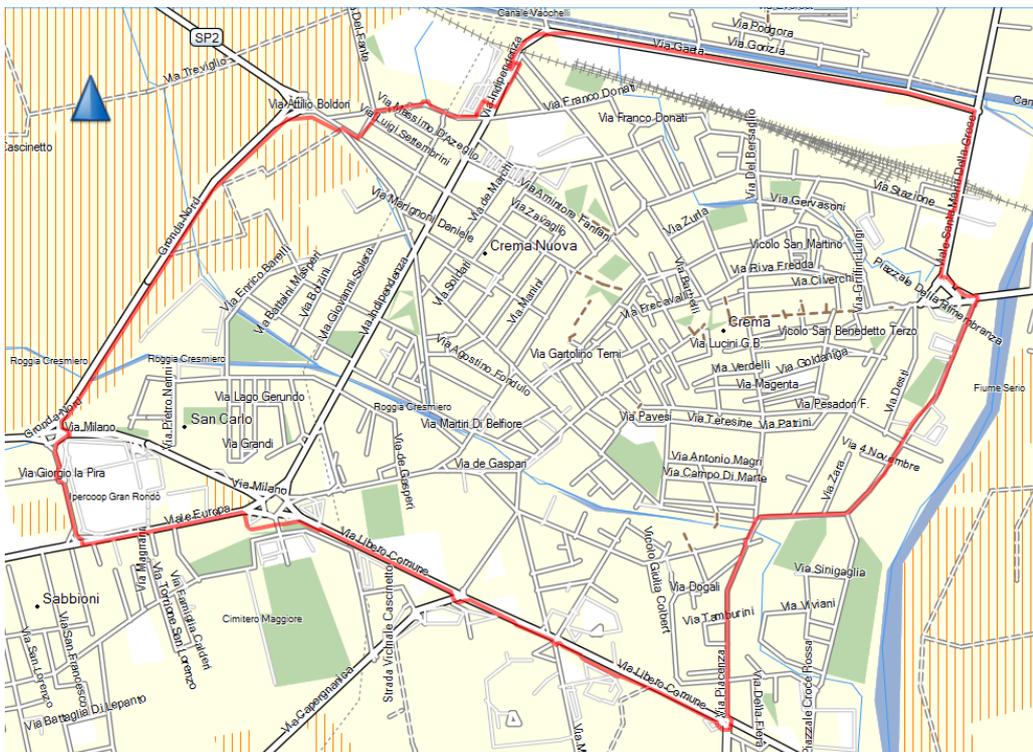
Si è quindi cercato di realizzare un percorso che si collegasse facilmente alle ciclabili identificate e parimenti fosse di facile attuazione attraverso l'utilizzo dei tratti ciclabili già presenti. E' stato dunque definito un percorso passante per Via Libero Comune, Viale Europa, Via Giorgio La Pira, Via Gronda Nord, Via Boldori, Via del Picco, Via Indipendenza, Via Gaeta, Viale di Santa Maria, Via IV Novembre, Via Piacenza. Il percorso ha una lunghezza complessiva di 7,8 km e aggira tutto il centro urbano di Crema. Di seguito la mappatura del percorso identificato.

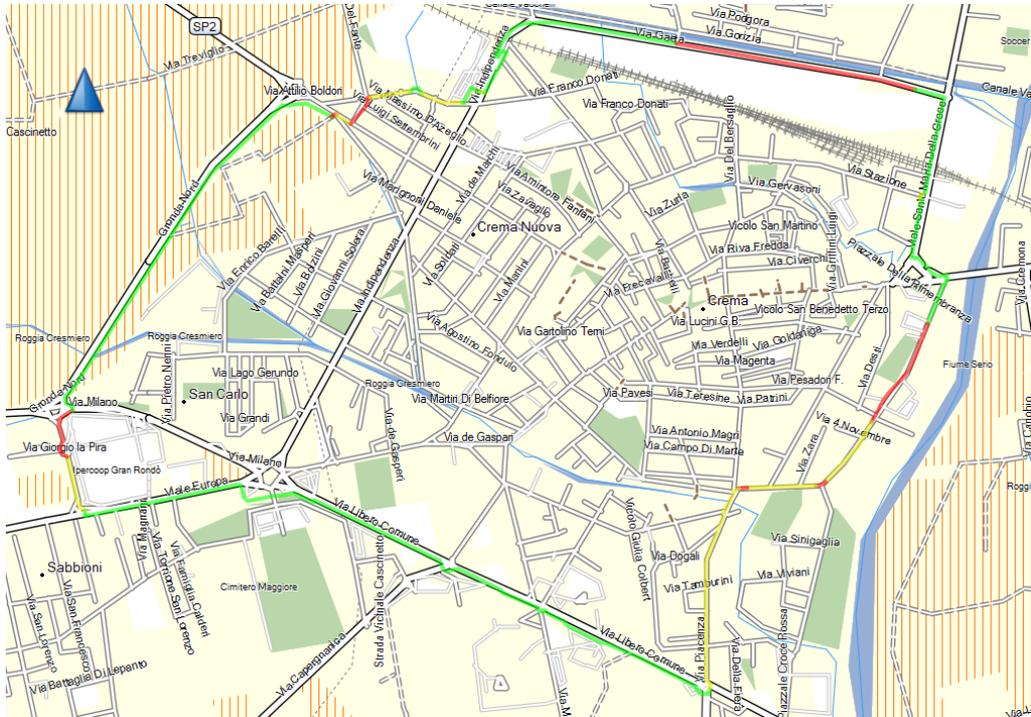
Attraverso il relativo lavoro di mappatura dei punti critici della ciclabilità stradale urbana è stato inoltre possibile realizzare un indice di pericolosità e di intervento delle strade comprese nel tratto ciclabile definito come circolare esterna urbana. Nella cartina sottostante sono stati indicati con colori differenti gli interventi necessari per la realizzazione delle ciclabili: in verde sono indicati i tratti in cui è già presente un

percorso idoneo alla viabilità ciclabile o ciclopeditone; in giallo sono stati indicati i tratti di strada che non necessitano di particolare interventi per la realizzazione di una pista ciclabile o di corsie ciclabili; in rosso sono stati indicati i tratti di strada che necessitano di un intervento strutturale per la realizzazione di un percorso ciclabile o ciclopeditone.

Come si evince dalla cartina soprastante dei 7,8 Km di strada che compongono la pista ciclabile 5,0 Km sono già completi e non necessitano di interventi se non relativi alla segnaletica verticale; 1,5 sono i Km che necessitano di modesti interventi come ad esempio attraversamenti ciclopeditoni o realizzazione di segnaletica orizzontale; infine 1,3 sono i Km che necessitano di interventi strutturali quali la definizione di uno spazio idoneo per la ciclabile e la strutturazione di un percorso sicuro. A fronte di questi dati dunque l'indice di completezza della ciclabile è: per il 64% già completa, per il 19,3% necessita di interventi di facile attuazione; per il 16,7% necessita di interventi strutturali. Per un'analisi dettagliata di quali interventi riteniamo debbano essere realizzati rimandiamo alla sezione seguente dove si analizzano le problematiche strada per strada.

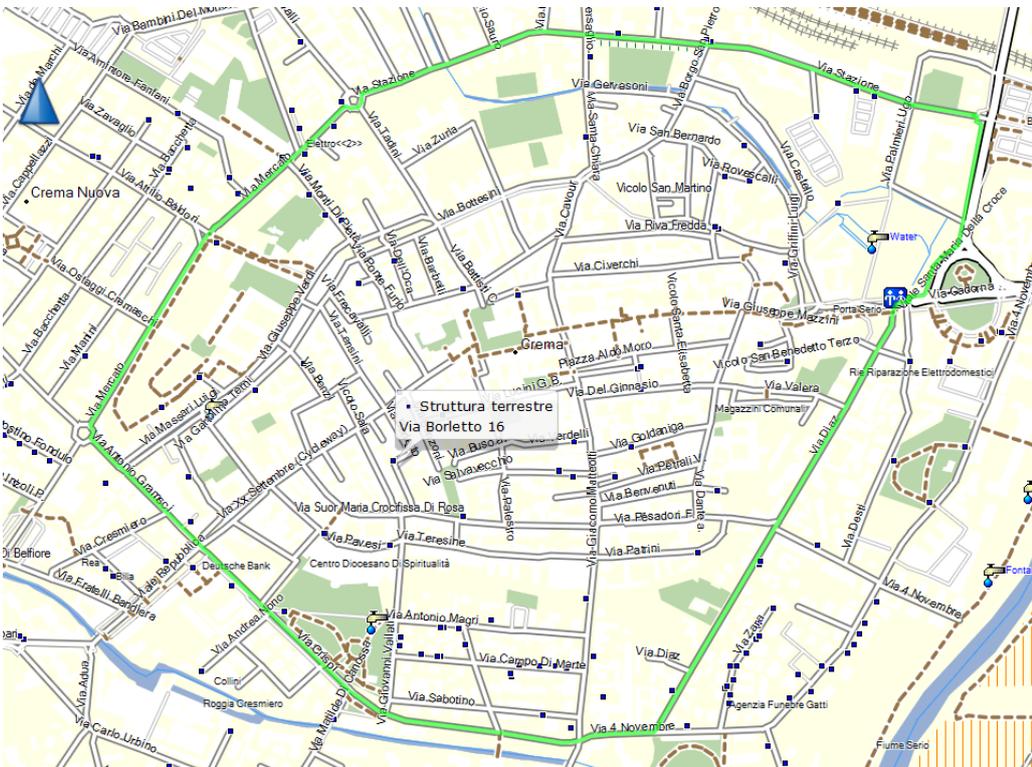
La realizzazione di un raccordo circolare passante all'interno del centro urbano ha come obiettivo quello di creare un percorso ciclabile continuo e ben definito all'interno della città da porre in collegamento con la ciclabile sita all'esterno della città. Attraverso la creazione di un anello circolare ciclabile all'interno della città è possibile convogliare le strade provenienti dalla periferia e direzionarle in modo sistematico verso il centro storico. Inoltre la realizzazione di una rete ciclabile urbana sita nelle vie secondarie consente di unire i due raccordi circolari (esterno ed interno disposti nella città). In questo modo la rete ciclabile viene a rafforzarsi consentendo di percorrere gran parte della città in sicurezza su piste ciclabili o in alternativa su corsie ciclabili promiscue. E' stato dunque possibile identificare un percorso passante rispettivamente per: Via Crispi, Via Gramsci, Via Mercato, Via Stazione, Viale di Santa Maria, Via Diaz, Via IV Novembre. Di seguito la mappatura del percorso indicato.

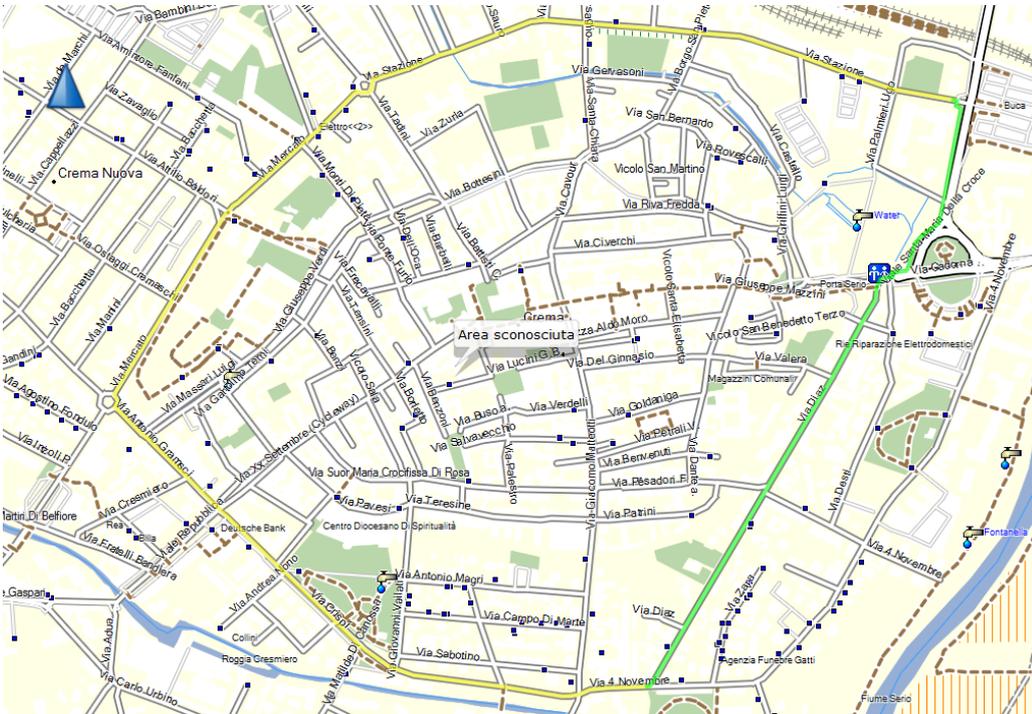
Attraverso il relativo lavoro di mappatura dei punti critici della ciclabilità stradale urbana è stato inoltre possibile realizzare un indice di pericolosità e di intervento delle strade comprese nel tratto ciclabile definito come circolare interna urbana. Nella cartina sottostante sono stati indicati con colori differenti gli interventi necessari per la realizzazione delle ciclabili: in verde sono indicati i tratti in cui è già presente un percorso idoneo alla viabilità ciclabile o ciclopeditale; in giallo sono stati indicati i tratti di strada che non

necessitano di particolare interventi per la realizzazione di una pista ciclabile o in alternativa di corsie ciclabili; in rosso sono stati indicati i tratti di strada che necessitano di un intervento strutturale per la realizzazione di un percorso ciclabile o ciclopedonale.

Dalla cartina sopraindicata emerge come la realizzazione di una circolare ciclabile interna necessiti di un buon numero di interventi che però non presentano nessuna modifica struttura della carreggiata. Laddove si rende necessaria la realizzazione ex novo di un percorso ciclabile gli interventi sono da ridurre alla creazione di corsie ciclopedonali a margine della carreggiata. Da quanto detto emerge il fatto che dei 3,3 Km di cui è costituita la circolare ciclabile interna alla città 1,0 Km è già completo e non necessita di interventi se non per quanto riguarda un eventuale segnaletica orizzontale e verticale; per i restanti 2,3 Km si rendono necessari interventi non strutturali. A fronte di questo dunque l'indice di completezza della ciclabile è: per il 30% già completa, per il 70% necessita di interventi di facile attuazione. Per un'analisi dettagliata di quali interventi riteniamo debbano essere realizzati rimandiamo alla sezione seguente dove si analizzano le problematiche strada per strada.

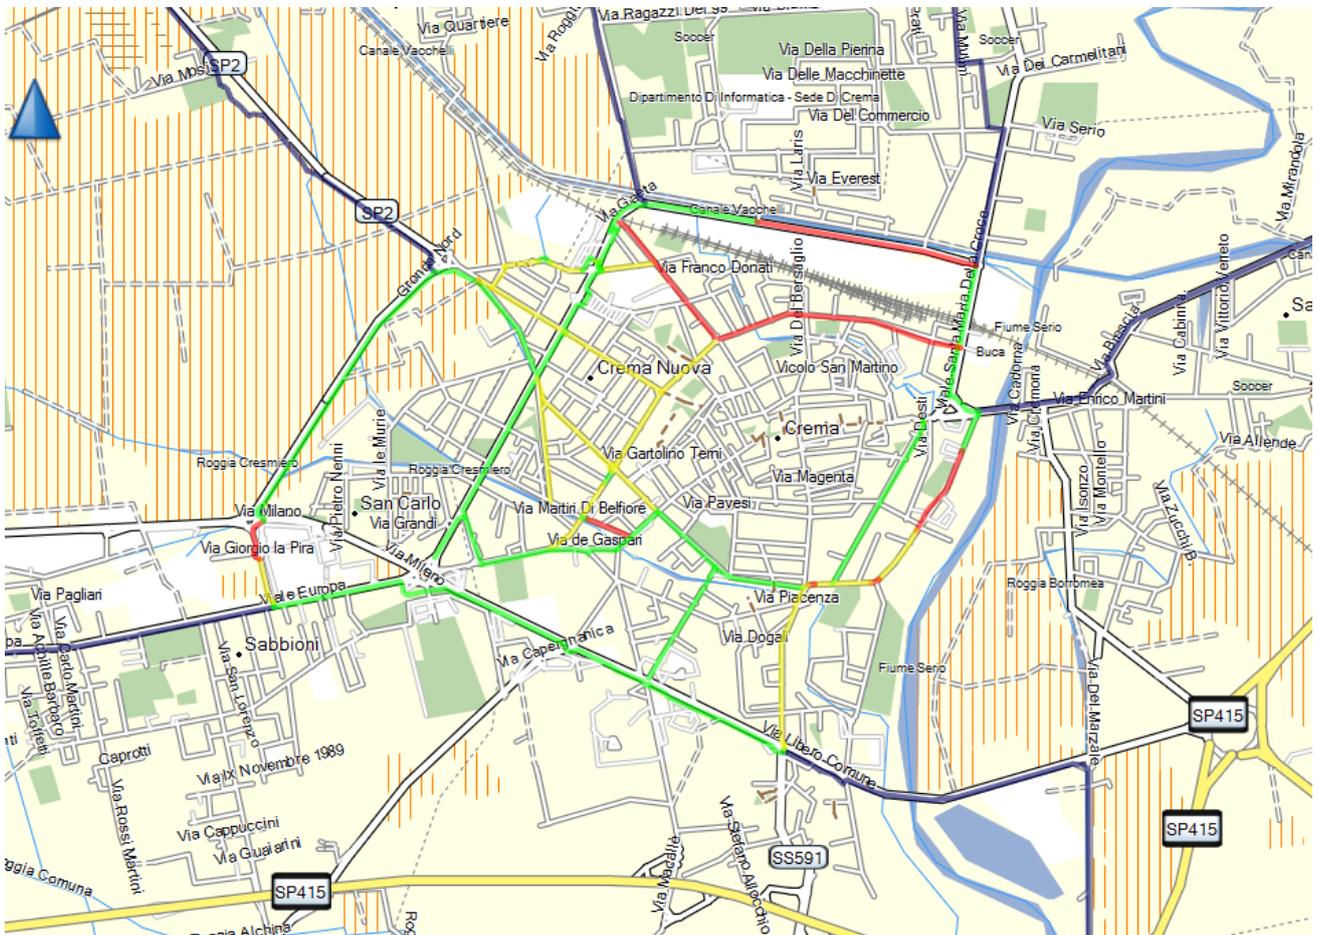
Di seguito sono state analizzate singolarmente le strade che si ritiene svolgano un'importante funzione nell'ambito della ciclabilità urbana. Per ognuna di esse sono state valutate le problematiche e si è cercato di proporre una soluzione realizzabile con il minor dispendio economico e modificando il meno possibile la viabilità attuale. Ultimato il lavoro è stato quindi possibile redarre una mappa con gli indici di pericolosità e di intervento delle ciclabili presenti nelle strade analizzate. Di seguito è presentata la mappa con evidenziati gli indici di pericolosità delle strade. È stato utilizzato il colore verde per indicare le strade o i tratti di strada che non presentano problematiche di sicurezza per la viabilità ciclopedonale; in giallo sono stati indicati invece i tratti in cui il ciclopedone non può andare in piena sicurezza; in rosso infine sono state indicate le strade che, data la mancanza di infrastrutture e l'elevato traffico presente, presentano un grosso rischio per la viabilità ciclopedonale o ciclistica.

Dalla cartina si nota come i maggiori problemi della ciclabilità urbana si riscontrano nella parte N e N/E della città. Nella parte settentrionale della città manca completamente una ciclabile di raccordo fra Via Indipendenza e Via IV Novembre. Tale mancanza è dovuta a due gap costituiti da Via Gaeta e da Via Stazione che presentano entrambe un elevato livello di criticità. Analogo livello di criticità si riscontra in altre quattro strade cittadine ovvero rispettivamente ad W Via IV Novembre (per il tratto meridionale), Via Fratelli Bandiera, Via Cavalli e Via Giorgio La Pira. La sistemazione di Via IV Novembre e di Via Giorgio La Pira rientra nel progetto di realizzazione di un raccordo ciclabile esterno alla città e riteniamo pertanto debbano avere una particolare attenzione. La criticità di Via Cavalli e di Via Fratelli Bandiera risulta dovuta da un lato dalle politiche attuate nella gestione della via (Via Fratelli Bandiera - parcheggi a spina di pesce), dall'altro alla presenza di marciapiedi su entrambi i lati della carreggiata (Via Stazione). Altro tratto che presenta

criticità, seppur minori, è situato nella parte W della città e di preciso fra Via Indipendenza ed il centro urbano. In questa zona della città è presente una ciclabile completa lungo tutta Via Indipendenza ma sono pressoché assenti ciclabili che connettano la via principale di Crema con il centro storico. Come si nota dai provvedimenti proposti riteniamo che questo sia un tema su cui c'è bisogno di lavorare intervenendo con semplici provvedimenti per realizzare collegamenti ciclopedonali idonei.

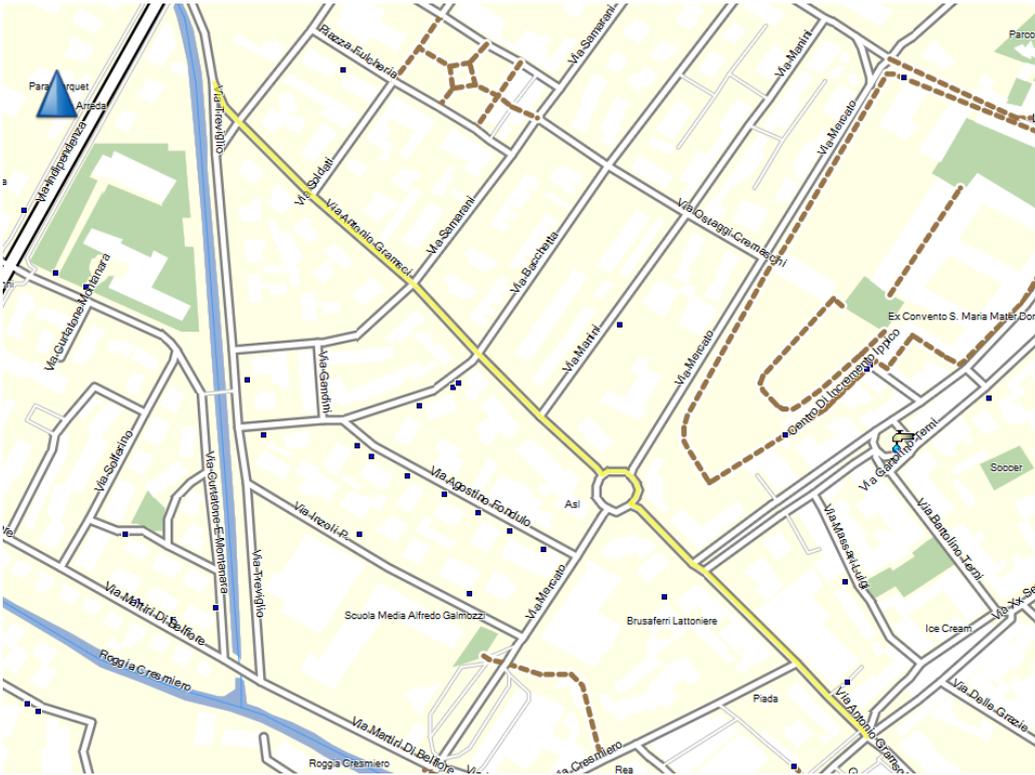
VIA GRAMSCI in direzione Via Crispi

Data la lunghezza della strada i provvedimenti da compiere sono molto vari: nel primo tratto basterebbe procedere al rifacimento della segnaletica orizzontale e del manto stradale con particolare attenzione agli attraversamenti ciclopeditali; nel secondo tratto la presenza di spazio sul lato sinistro della carreggiata dove installare una pista ciclopeditale consentirebbe, attraverso la segnaletica verticale e orizzontale idonea, di realizzare un collegamento sino all'incrocio con Viale Repubblica.

Il tratto 1 non presenta elevate criticità ed è già presente su entrambi i lati della carreggiata uno spazio pedonale. Sarebbe quindi necessario solamente l'impianto di una segnaletica orizzontale idonea ed il rifacimento del manto stradale che in molti casi è sconnesso e pericoloso. Un altro punto su cui è importante intervenire è costituito dagli attraversamenti presenti sulle trasversali alla via. In questo caso sarebbe fondamentale procedere all'installazione e al rifacimento della segnaletica orizzontale e verticale per agevolare il transito dei ciclopeditoni in sicurezza. Analogo discorso va fatto sugli attraversamenti siti in Via Mercato che andrebbero convertiti in ciclopeditali.

Il tratto 2 non ha una vera e propria pista ciclopeditale benché sia presente lo spazio necessario alla realizzazione sul margine sinistro della carreggiata. Il primo tratto della pista ciclopeditale sarebbe da porre

sul marciapiede, molto ampio ed adatto ad ospitare la segnaletica orizzontale necessaria. Questa situazione procede sino alla svolta di Via Antonio Gramsci vicino alle vecchie mura della città; qui si rende necessaria la realizzazione di un attraversamento ciclopedonale ben segnalato. La ciclabile proseguirebbe poi di fronte allo stabilimento abbandonato (in questa parte sarebbe necessario solo il parziale rifacimento del manto stradale) e poi, sempre sul lato sinistro, davanti all'immobile commerciale in prossimità dell'incrocio con Via Cresmiero. Sino alla conclusione della via non ci sono ulteriori interventi da attuare se non la realizzazione di attraversamenti ciclopedonali presso l'incrocio con Viale Repubblica.

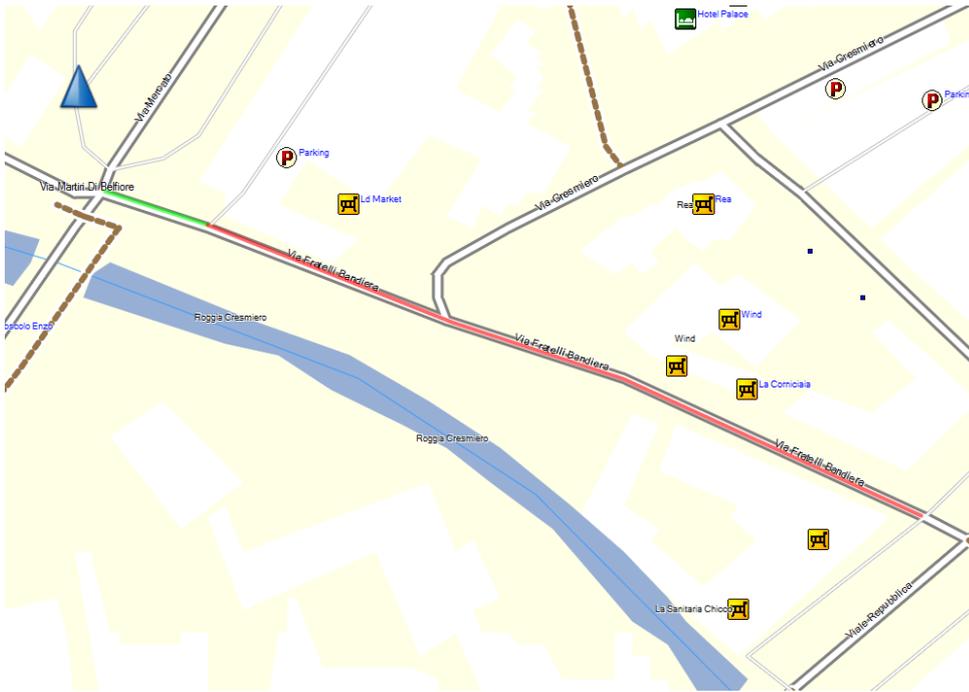
VIA FRATELLI BANDIERA in direzione Viale Repubblica

Via Fratelli Bandiera è utilizzata da ciclisti e pedoni come collegamento da Via Indipendenza, passando per Via Martiri di Belfiore, a Viale Repubblica. Essa presenta un'elevata criticità dovuta allo spazio esiguo della carreggiata a senso unico, ridotto ulteriormente dalla presenza di parcheggi disposti a spina di pesce. La messa in sicurezza della via prevede quindi l'ampliamento della carreggiata attraverso la disposizione dei parcheggi paralleli alla strada.

La connessione di Via Mercato mostra delle problematiche di sicurezza dovute alla poca visibilità dell'attraversamento pedonale. Si rende quindi necessaria l'installazione di segnaletica verticale e il riadattamento dell'attraversamento pedonale a ciclo-pedonale inteso come prosecuzione di Via Martiri di Belfiore e indirettamente come intersezione diretta al centro storico da Via Indipendenza.

Attualmente l'attraversamento pedonale termina pochi metri dopo l'inizio di Via Fratelli Bandiera ostruito completamente dalla presenza di parcheggi. Per garantire la sua prosecuzione è necessaria la rimozione o lo spostamento dei parcheggi in modo che siano paralleli alla strada e la disposizione di un percorso ciclo-pedonale a margine della carreggiata.

Dopo l'incrocio con Via Cresmiero, a causa dei parcheggi disposti a spina di pesce e del marciapiede presente sul lato destro, si ha un netto restringimento della carreggiata che comporta una situazione di pericolo. Al fine di rendere la carreggiata più larga i parcheggi presenti sul lato sinistro della strada andrebbero disposti paralleli alla stessa. Questo consentirebbe di tracciare sul lato destro una ciclabile a fianco del marciapiede. Un ulteriore provvedimento connesso con i suddetti è una migliore segnalazione dei parcheggi posti al margine della carreggiata per disincentivare parcheggi illeciti che provocano un inutile pericolo per pedoni e ciclisti. Tale situazione prosegue sino all'incrocio con Viale Repubblica.

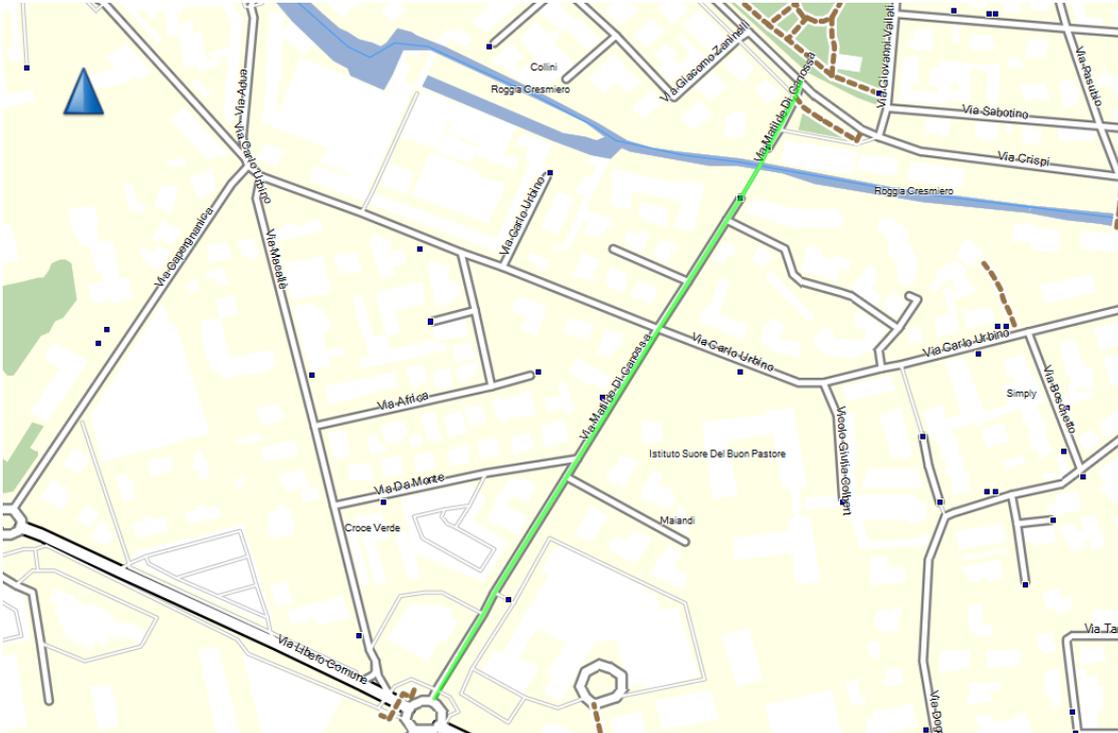
VIA MATILDE DI CANOSSA in direzione Via Libero Comune

La strada ha già una ciclabile separata dalle corsie automobilistiche. Il percorso ciclo-pedonale presenta pochi punti critici ovvero il dissestato fondo stradale, le modeste dimensioni che non riescono a contenere il flusso di ciclisti e pedoni contemporaneo e gli attraversamenti stradali inadeguati.

Il percorso ciclopedonale posto sul lato sinistro della carreggiata presenta pochi punti critici. Il tratto posto prima dell'intersezione con Via Carlo Urbino sia come segnaletica che come dimensioni delle corsie non ha alcuna problematica. Alcune problematiche sorgono invece una volta superata l'intersezione:

- il fondo stradale è in numerosi punti sdruciolevole e rovinato, si renderebbe quindi necessario il ripristino dei tratti malmessi.
- le dimensioni della corsia ciclo-pedonale non sono idonee al flusso di passanti; tale situazione è aggravata ulteriormente dalla presenza della Scuola ITIS Galileo Galilei. Allo stato attuale non sono possibili opere di risistemazione per ovviare a tale problematica se non rivedendo completamente l'assetto stradale.

- l'attraversamento in corrispondenza della laterale di Via Matilde di Canossa è assente. Sarebbe quindi necessario procedere alla realizzazione di un attraversamento ciclo-pedonale ed analogo discorso può essere fatto con l'attraversamento posto alla fine della via che collega i due lati della carreggiata. Dal momento che questo attraversamento consente l'inserimento nella ciclabile di Via Libero Comune, per un fattore di continuità, sarebbe necessario riadattarlo ad attraversamento ciclopedonale.

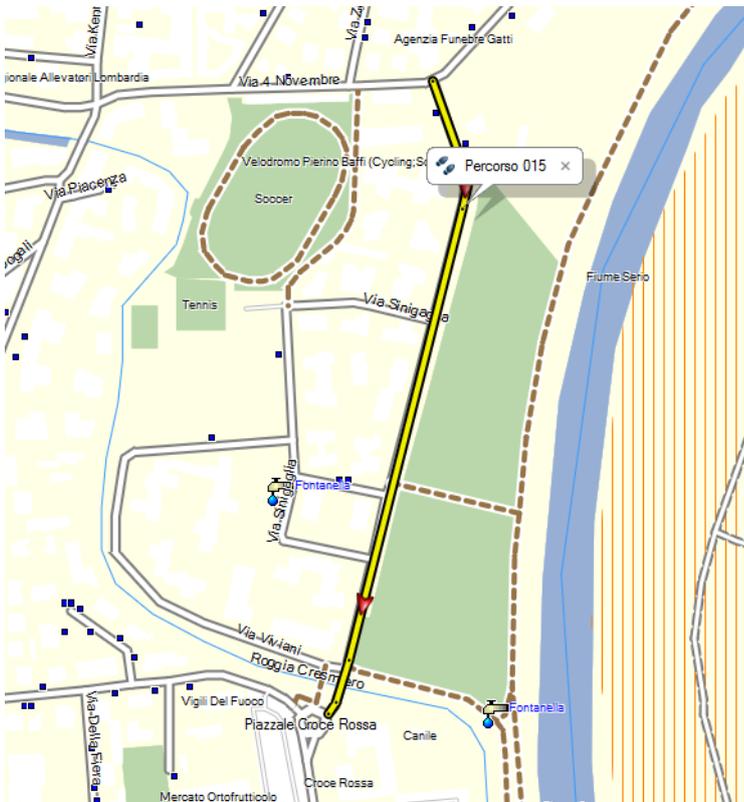
VIA VIVIANI in direzione Via del Macello

La strada mostra numerose problematiche dovute principalmente alla mancanza di uno spazio adeguato della carreggiata per ospitare tutte le corsie necessarie. Gli ultimi interventi di messa in sicurezza dei pedoni attraverso la realizzazione di attraversamenti pedonali con isole spartitraffico per favorire il rallentamento della auto hanno ulteriormente aggravato la situazione dei ciclopeditoni. Infatti la percorrenza automobilistica si è notevolmente ridotta nei punti dove sono state realizzate le isole pedonali. La presenza di queste strettoie provoca necessariamente una problematica di sicurezza dei ciclisti i quali oltre a trovarsi su una strada inadatta in quanto mancante di una corsia ciclopeditonale sono spesso sorpassati rasente dalle auto.

Come già detto la ciclabile presenta numerose problematiche dovute alla realizzazione degli attraversamenti ciclopeditonali e delle isole spartitraffico con l'obiettivo di rallentare il traffico automobilistico e di conseguenza mettere in sicurezza i pedoni. Tuttavia tale provvedimento provoca dei problemi di sicurezza per i ciclopeditoni che, date le strettoie che si sono venute a creare, si vedono spesso oltrepassate rasente da automobili.

Riteniamo che la soluzione per questa problematica passi necessariamente attraverso la realizzazione dei provvedimenti strutturali e comporti la modifica dell'assetto stradale. Per risolvere la situazione di pericolosità sarebbe necessaria la rimozione dei parcheggi e la conseguente realizzazione di una corsia ciclabile dedicata accanto alla carreggiata automobilistica.

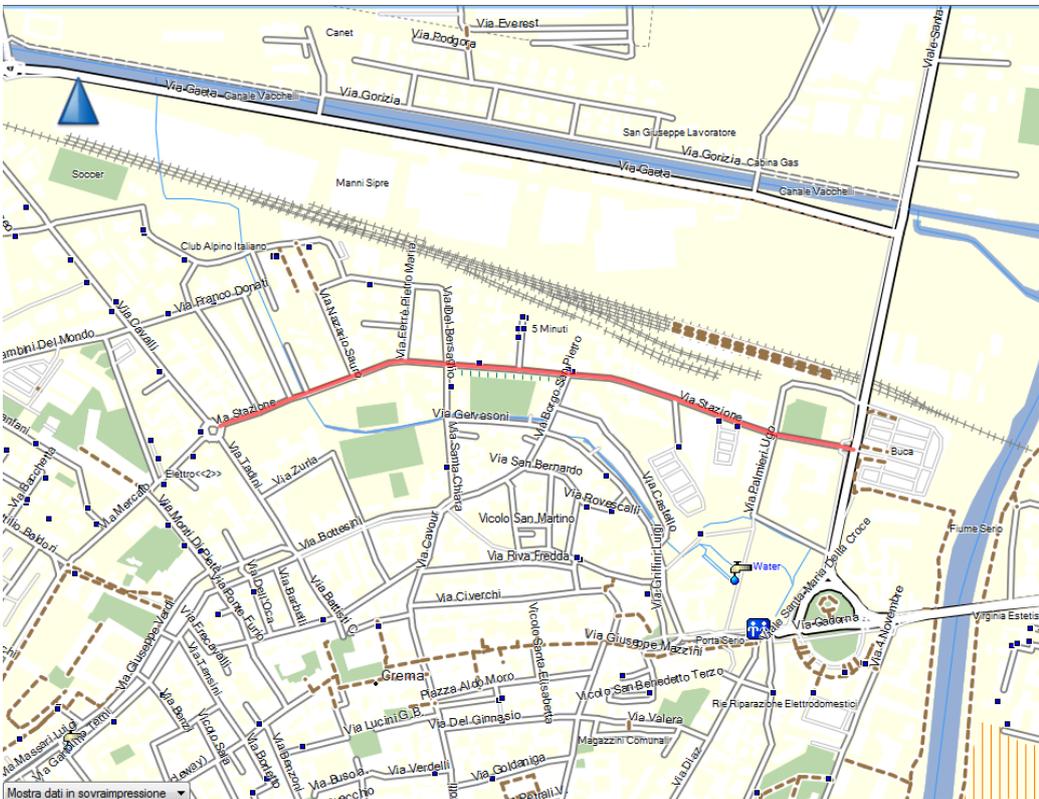
VIA STAZIONE in direzione Viale di Santa Maria

Via Stazione presenta una problematica elevata dovuta all'assenza totale di un percorso ciclabile adeguato nonostante la via sia notevolmente trafficata da velocipedi. La soluzione che si presenta in proposito è quindi decisa e precisa e si sviluppa secondo due idee alternative: da un lato è possibile la realizzazione di una corsia ciclabile a margine della carreggiata secondo l'idea di condivisione della strada fra automobili e velocipedi. In quest'ottica si prevede la realizzazione di una corsia accanto al marciapiede e la riduzione della velocità consentita sulla carreggiata a 30 km orari. La promiscuità stradale è uno dei tratti fondamentali di una nuova mobilità.

La realizzazione nella via di una pista ciclopedonale richiede un intervento massiccio; allo stato attuale dei fatti i ciclisti, laddove vogliono percorrere la via, in quanto utile accesso alla stazione ed alla parte est della città, sono costretti a percorrere la carreggiata a margine poiché i due marciapiedi posti rispettivamente a destra ed a sinistra della carreggiata sono impraticabili in bicicletta.

Allo stato attuale dei fatti va ribadito che la via risulta impraticabile e ad alto rischio di incidentalità per cui si auspica un intervento volto al miglioramento di tale situazione.

- il provvedimento meno invasivo e che consideriamo maggiormente valido prevede la realizzazione di una corsia ciclabile a senso unico, definita da segnaletica orizzontale e da strisce di demarcazione, ad entrambi i margini della carreggiata in prossimità del marciapiede. Questo provvedimento si pone in linea con l'idea, di cui FIAB si fa portatrice, che la viabilità urbana sia da condividersi fra automobili e ciclisti. Quindi la realizzazione di una corsia ciclabile all'interno della carreggiata e la posa di segnaletica verticale volta alla segnalazione della corsia ciclabile a margine della strada sono un provvedimento innovativo ed utile per salvaguardare i ciclisti e proiettato ad introdurre un elemento di riflessione nel più ampio dibattito sulla mobilità stradale condivisa.

- il secondo e meno realizzabile provvedimento prevede la demolizione di uno dei due marciapiedi posti ai margini della strada in modo tale da ottenere lo spazio necessario per la realizzazione della pista ciclopedonale, altrimenti impraticabile.

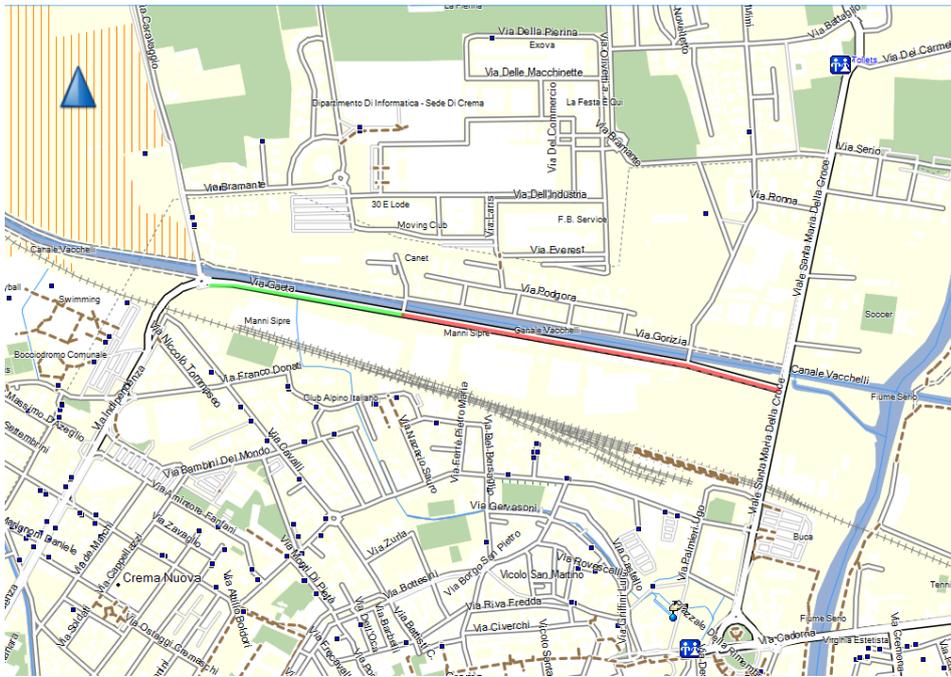
VIA GAETA in direzione Viale di Santa Maria

La via presenta un'elevata criticità dovuta alla completa assenza, nel tratto posto in prossimità dell'incrocio con il viale di Santa Maria, di un percorso ciclabile. Sarebbe dunque necessaria la prosecuzione del percorso ciclabile che arriva da Via Indipendenza sino alla conclusione della via stessa.

In prossimità dell'incrocio con Via Indipendenza e con Via Caravaggio non sono riscontrate particolari criticità. La presenza della pista ciclabile posta sul lato destro della carreggiata e separata dal tratto automobilistico consentono un'agevole percorrenza dei ciclisti e dei pedoni.

La situazione cambia drasticamente a metà della via, laddove la pista ciclopedonale è bruscamente interrotta in presso lo stabilimento SIPRE. Da qui sino alla conclusione della via la pista ciclopedonale è completamente assente causando un pericolo di incidentalità elevato. Sarebbe quindi necessaria la prosecuzione della ciclabile lungo il tratto mancante di Via Gaeta favorendo in questo modo la connessione fra Via Indipendenza ed il Viale di Santa Maria. La realizzazione della ciclabile passa attraverso la realizzazione di un manto stradale adeguato e attraverso la posa di una segnaletica orizzontale e verticale che consenta il traffico sicuro degli utenti.

Lo spazio necessario per la realizzazione di una pista ciclabile (da valutare un eventuale esproprio degli spazi posti di fronte allo stabilimento SIPR) è presente sino all'arrivo nel numero civico 15 della via. In questo punto la presenza di un'immobile sporgente sulla carreggiata ne riduce lo spazio percorribile. In questo punto sarebbe dunque necessaria la riduzione della carreggiata.

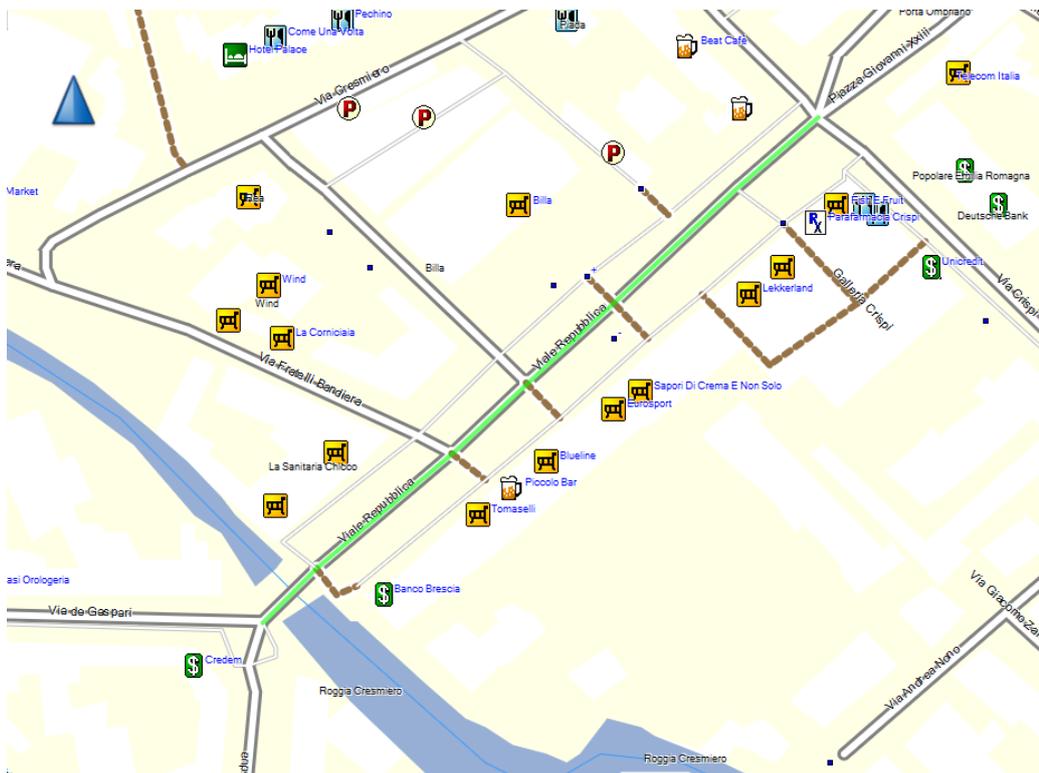
VIALE REPUBBLICA in direzione Via Gramsci

La strada non presenta elevate criticità, gli elementi di disturbo alla circolazione sono essenzialmente gli attraversamenti pedonali posti all'intersezione con Via Gramsci, che andrebbero convertiti in attraversamenti ciclopeditoni, e la terminazione della via in prossimità di Via Gramsci che andrebbe risistemata per consentire un fluido passaggio dei pedoni come dei ciclisti.

Il lato destro della carreggiata è ben connesso con l'incrocio di Via Gramsci mentre per l'intersezione con Via Alcide de Gasperi sarebbe necessario modificare il cartello di percorso pedonale posto sopra il ponte che passa sopra il Cresmiero e sostituirlo con un cartello di percorso ciclopeditone. Unica altra nota in linea con le intenzioni dell'amministrazione è lo spostamento dei parcheggi per le auto all'esterno della zona limitrofa ai negozi e la realizzazione di un'isola ciclopeditone sicura ed agevole lungo tutto il lato destro della carreggiata.

Sul lato sinistro è presente invece una pista ciclopeditone con attraversamenti idonei e ben segnalata. Tuttavia tale pista termina bruscamente in prossimità di Via Alcide De Gasperi a causa di un attraversamento pedonale e di un marciapiede senza possibilità di discesa da parte di utenti in bicicletta.

Per questo motivo si rende necessaria la realizzazione di uno scivolo del marciapiede posto in prossimità del Cresmiero e la realizzazione di un attraversamento ciclopedonale che consentano il facile transito degli utenti ai due lati della carreggiata.

Nota particolare va fatta per i quattro attraversamenti posti all'incrocio con Via Gramsci i quali sono tutti ad esclusivo uso di utenti a piedi ed andrebbero invece convertiti ad uno ciclopedonale.

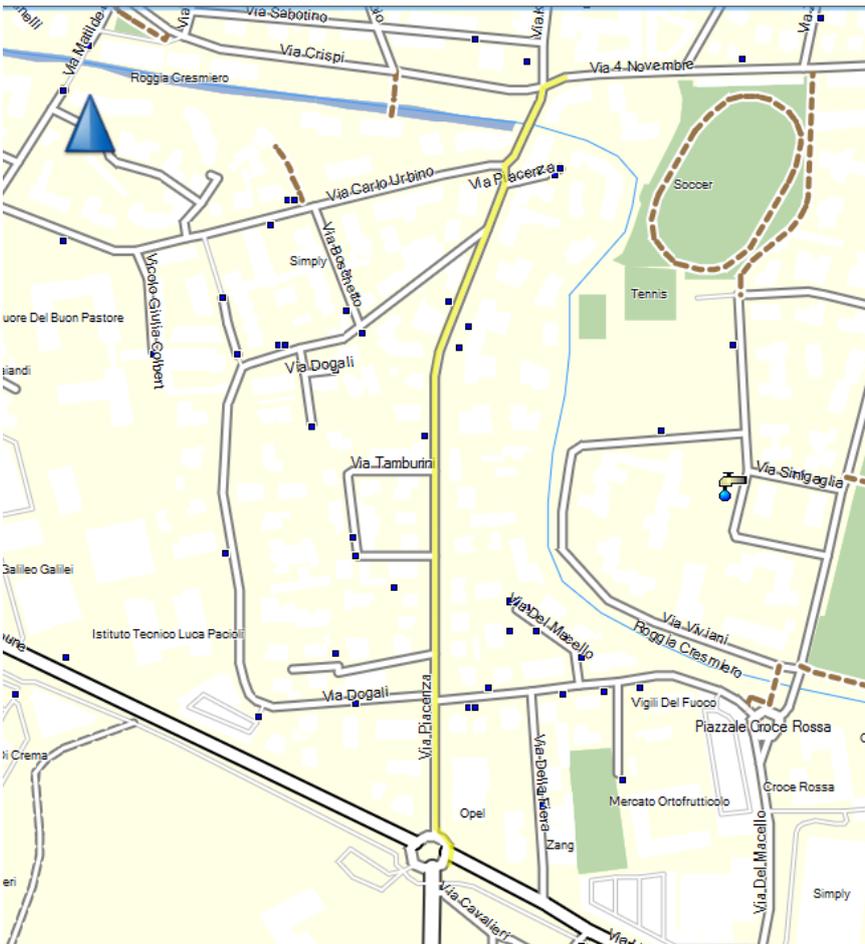
VIA PIACENZA in direzione Via IV Novembre

La strada mostra alcuni fattori di criticità dovuti principalmente all'assenza di una segnaletica orizzontale e verticale idonea. La presenza di uno spazio separato dalla carreggiata sul lato destro della stessa consente di ipotizzare la realizzazione di una pista ciclabile volta a collegare Via Libero Comune a Via Diaz e di conseguenza indirettamente Piazza Garibaldi.

Il tratto 1 è la parte che presenta maggiori criticità dal momento che la completa mancanza di segnaletica lascia spazio a soluzioni pericolose. Partendo dall'intersezione con Via Libero Comune, per un fattore di continuità, si rende necessaria la modifica degli attraversamenti posti nei pressi della rotonda da attraversamenti pedonali ad attraversamenti ciclopeditoni. Analogo discorso va fatto per il passaggio pedonale posto subito dopo l'inizio della via.

Tale situazione permane sino all'altezza del numero civico 39 dove avviene un netto cambiamento: la presenza di un marciapiede leggermente sopraelevato provoca il restringimento dello spazio dedicato alla pista ciclabile. Anche in questo caso, come per il primo tratto della via sarebbe necessaria la rimozione del marciapiede e la realizzazione di segnaletica orizzontale e verticale. Tuttavia come soluzione palliativa, anche senza la rimozione del marciapiede sarebbe presente lo spazio per la posa di una pista ciclabile a bassa percorrenza.

Data la conformazione della strada e le già presenti infrastrutture utili per favorire la mobilità ciclopedonale, sarebbe da privilegiare il lato destro della carreggiata che consente continuità lungo tutto il percorso senza dover necessariamente effettuare attraversamenti sulla strada. Appena iniziata Via Piacenza ci si trova di fronte al primo problema costituito da un basso marciapiede che divide lo spazio oltre la transenna in una parte sopraelevata ed in una sottostante. Per una corretta viabilità sarebbe quindi necessaria la rimozione di questo marciapiede e la realizzazione di segnaletica orizzontale e verticale per segnalare la presenza della pista ciclopedonale. Tuttavia anche senza la rimozione del marciapiede lo spazio, seppur limitato, consente l'installazione di una pista ciclopedonale a bassa percorrenza. La situazione prosegue sino all'incrocio con Via del Macello, ben segnalato attraverso un attraversamento ciclopedonale.

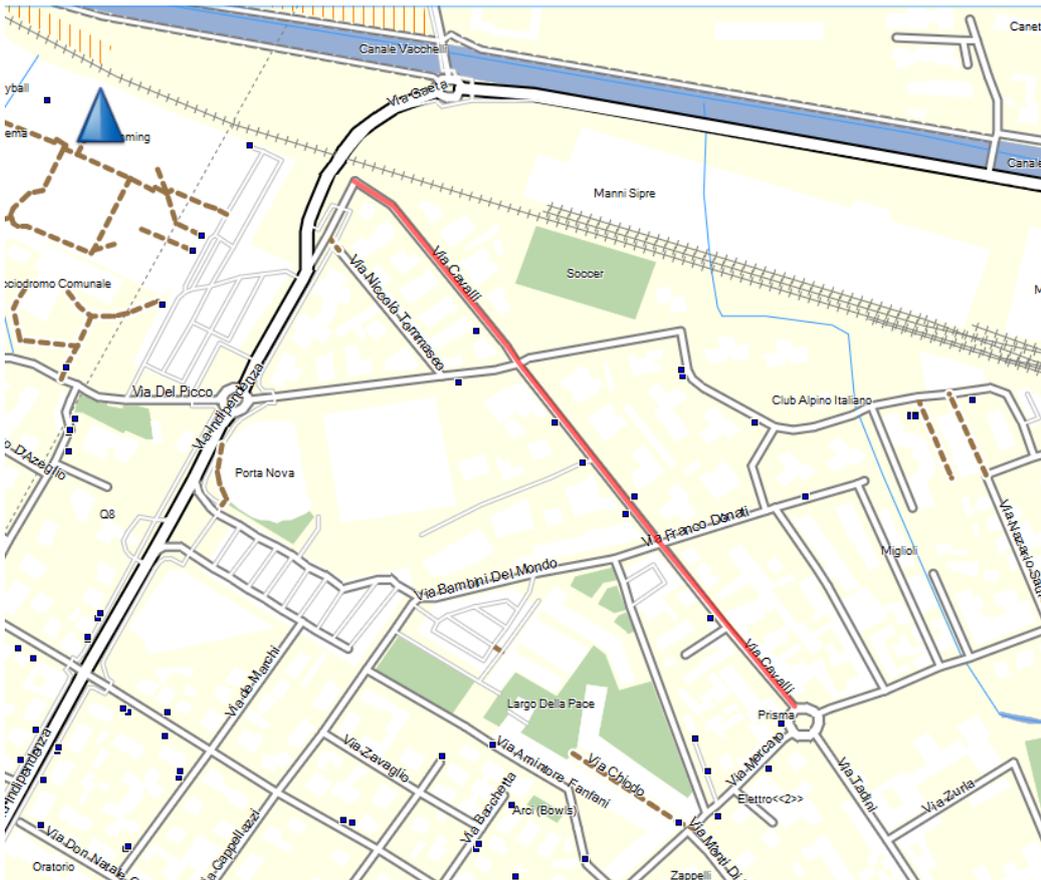
VIA CAVALLI in direzione Via Stazione

La via presenta numerose problematiche; riteniamo che a livello teorico la soluzione migliore sia la rimozione di uno dei due marciapiedi e la realizzazione di una pista ciclopedonale separata dalla carreggiata. Tuttavia una soluzione ottimale che non necessiti di un gran numero di interventi sarebbe la realizzazione di una corsia ciclabile a senso unico ai due margini della carreggiata; questo provvedimento consentirebbe di non intervenire sulla rimozione dei due marciapiedi.

La situazione di Via Cavalli è molto complessa dal momento che per la realizzazione di una pista ciclopedonale idonea sarebbe necessario provvedere, lungo gran parte della via, alla rimozione di uno dei due marciapiedi presenti ai margini della carreggiata. Questa soluzione, che riteniamo la più completa e sicura, necessita di un ingente numero di interventi.

Una soluzione alternativa sarebbe dunque quella di realizzare una corsia a senso unico promiscua a percorrenza ciclabile lungo entrambi i margini della carreggiata (linea che sosteniamo debba essere seguita anche in Via Stazione) senza andare ad intaccare i due marciapiedi esistenti.

La realizzazione di una corsia ciclabile passa necessariamente attraverso la realizzazione di segnaletica orizzontale e verticale idonea, una segnaletica che non consenta fraintendimenti sulla funzione e sugli utenti che possono percorrere la carreggiata. E' inoltre importante realizzare degli attraversamenti ciclabili confacenti alle utenze.

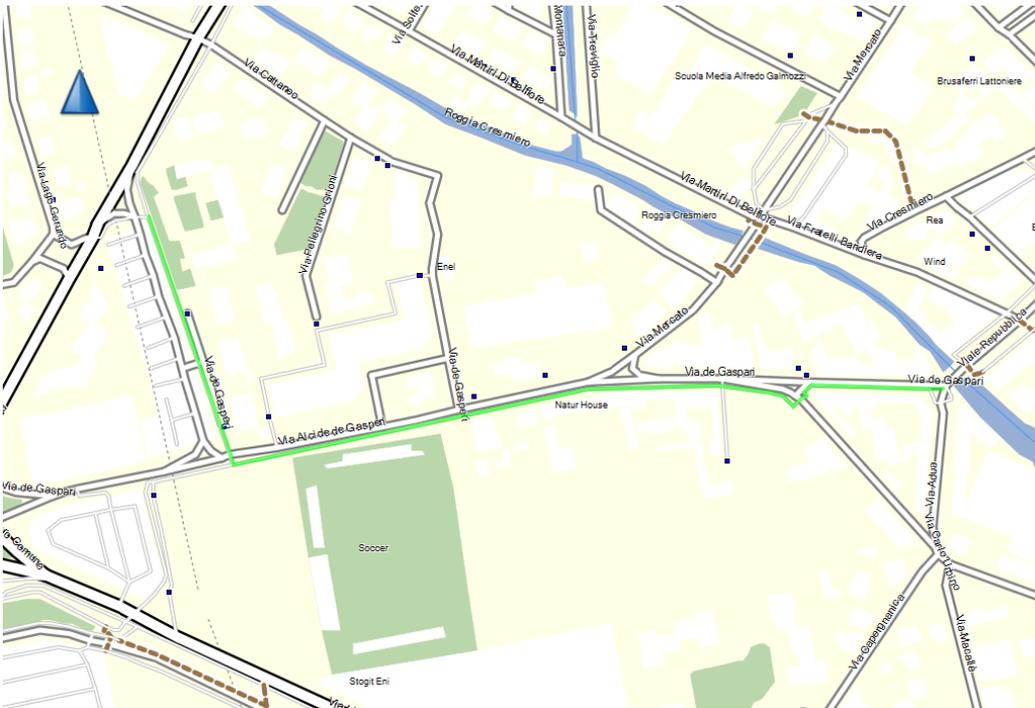
VIA ALCIDE DE GASPERI in direzione Via Piacenza

La pista ciclopedonale non presenta problemi specifici, sia sul tratto che si interseca con Via Indipendenza, sia sul tratto che si ricollega a Viale Repubblica. E' necessario intervenire solo con la sistemazione di un attraversamento ciclopedonale e con la risistemazione, laddove necessario, del manto stradale del primo tratto di ciclabile.

Il tratto a partire dall'intersezione con Via Indipendenza non presenta nessuna criticità particolare, è già presente una pista ciclopedonale dotata di segnaletica adeguata e di spazio sufficiente per il transit. Sono presenti solo due punti su cui sarebbe necessario intervenire attraverso la realizzazione di un attraversamento ciclopedonale idoneo in prossimità di Via Indipendenza in modo tale da garantire continuità lungo tutto il percorso e la sistemazione del manto stradale che in alcuni punti è molto sconnesso a causa delle radici degli alberi posti accanto alla pista ciclopedonale.

Il tratto 2 della via non evidenzia invece nessuna problematica: è presente una pista ciclopedonale separata dalla carreggiata, ben segnalata e relativamente idonea al transit degli utenti. Le modeste dimensioni della pista, dovute alla presenza di immobili che sporgono verso la carreggiata, non generano particolari disagi se non eventuali rallentamenti.

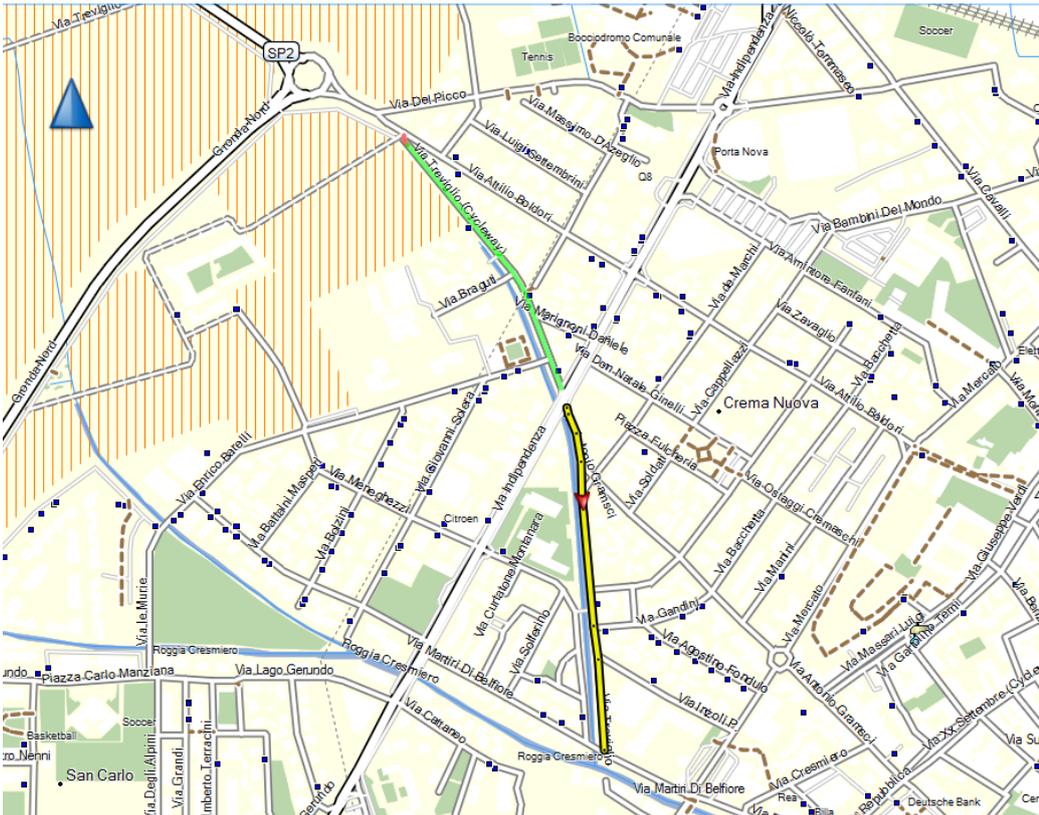
VIA TREVIGLIO in direzione Via Martiri di Belfiore

Data la lunghezza di Via Treviglio è necessario suddividerla in quattro tratti differenti di cui quello che riteniamo debba essere valorizzato è il tratto compreso fra Via Indipendenza e Via Gramsci in quanto raccordo fra due vie importanti. In questo tratto le migliorie da compiere sono l'ampliamento della corsia ciclabile, la trasformazione del tratto in entrambi i sensi di marcia e la realizzazione di un attraversamento ciclopedonale presso l'intersezione con Via De Marchi.

- I. tratto 1, ovvero la porzione oltre la rotonda in prossimità della Gronda Nord
- II. tratto 2, dall'incrocio con Via Boldori sino all'incrocio con Via Indipendenza
- III. tratto 3, dall'intersezione con Via Indipendenza all'intersezione con Via Gramsci
- IV. tratto 4, dall'intersezione con Via Gramsci sino alla conclusione della Via presso Via Martiri di Belfiore

Il tratto 1, data la scarsa importanza nell'ambito di una ciclabile urbana non verrà indagato considerando inoltre il fatto che è già fornito di una adeguata pista ciclabile isolata dalla carreggiata.
