CORPO MONUMENTALE - CIMITERO MAGGIORE - CREMA
INTERVENTI DI RECUPERO E MESSA IN SICUREZZA

RELAZIONE TECNICA

PIANO INTERRATO SEZ. A-A E SEZ. B-B
Rilevo del degrado e progetto di recupero conservativo

TAVOLA N. 07
Scala 1:50

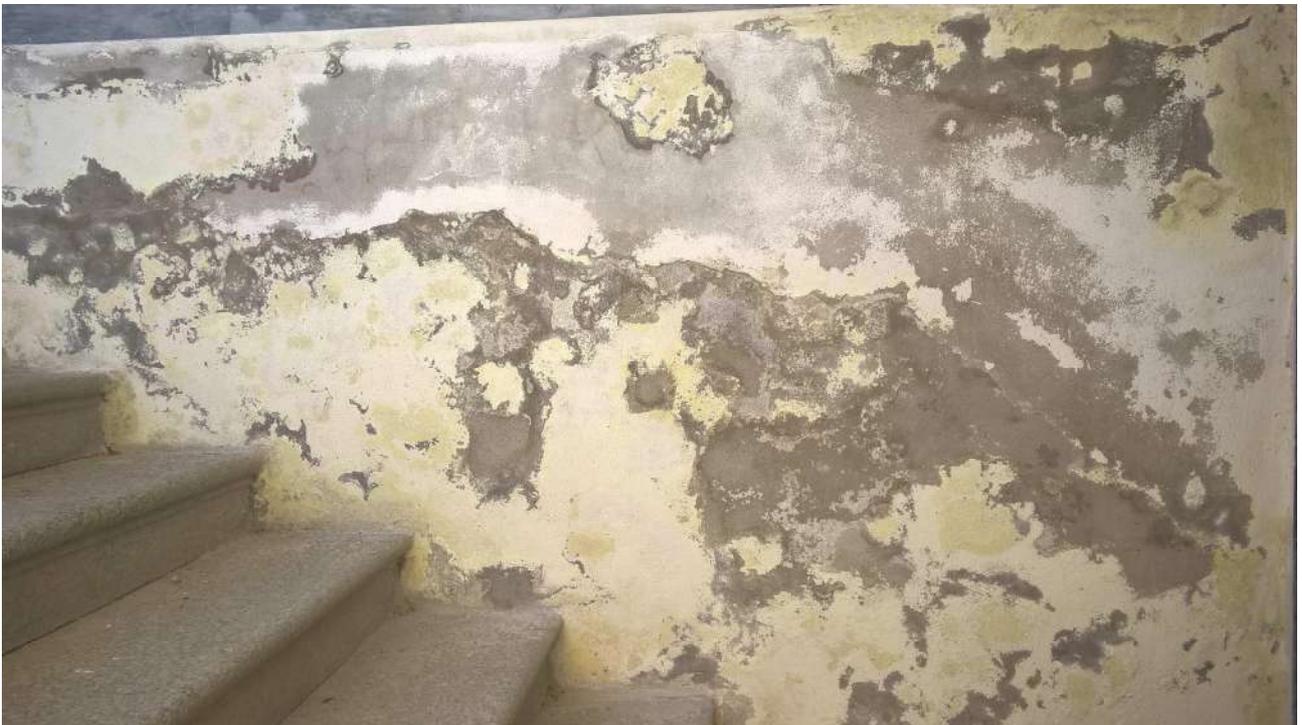
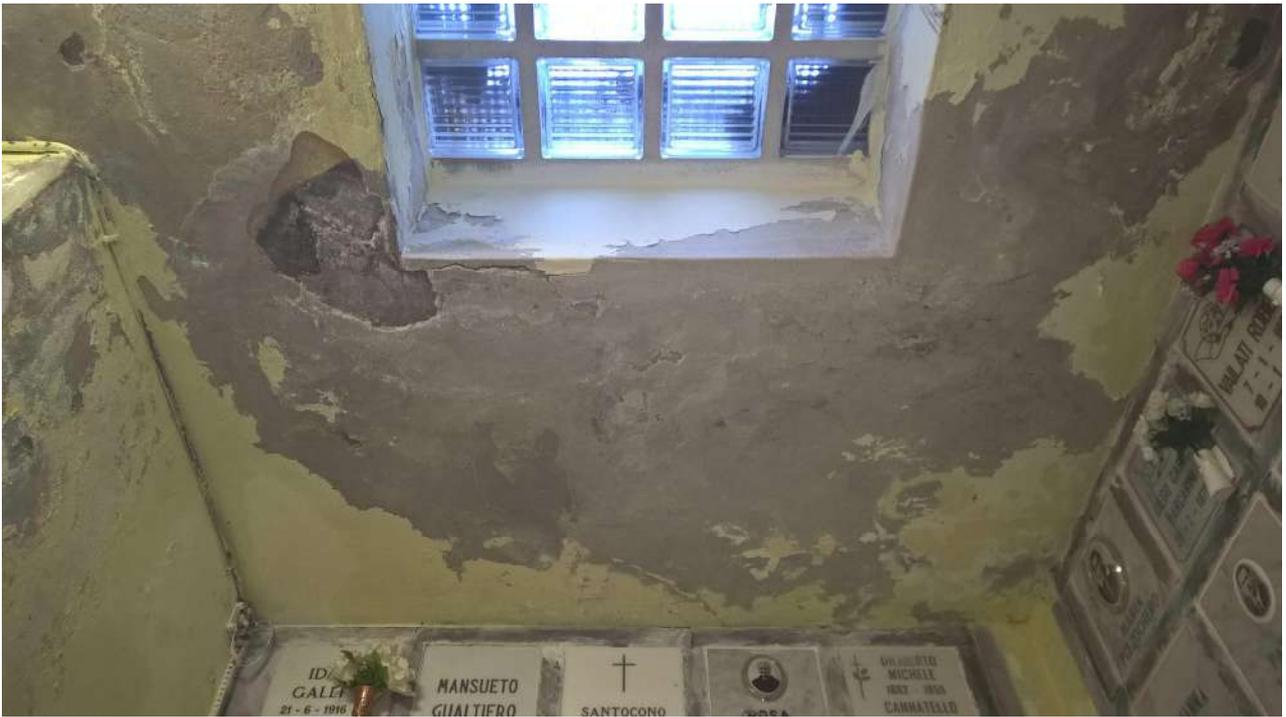
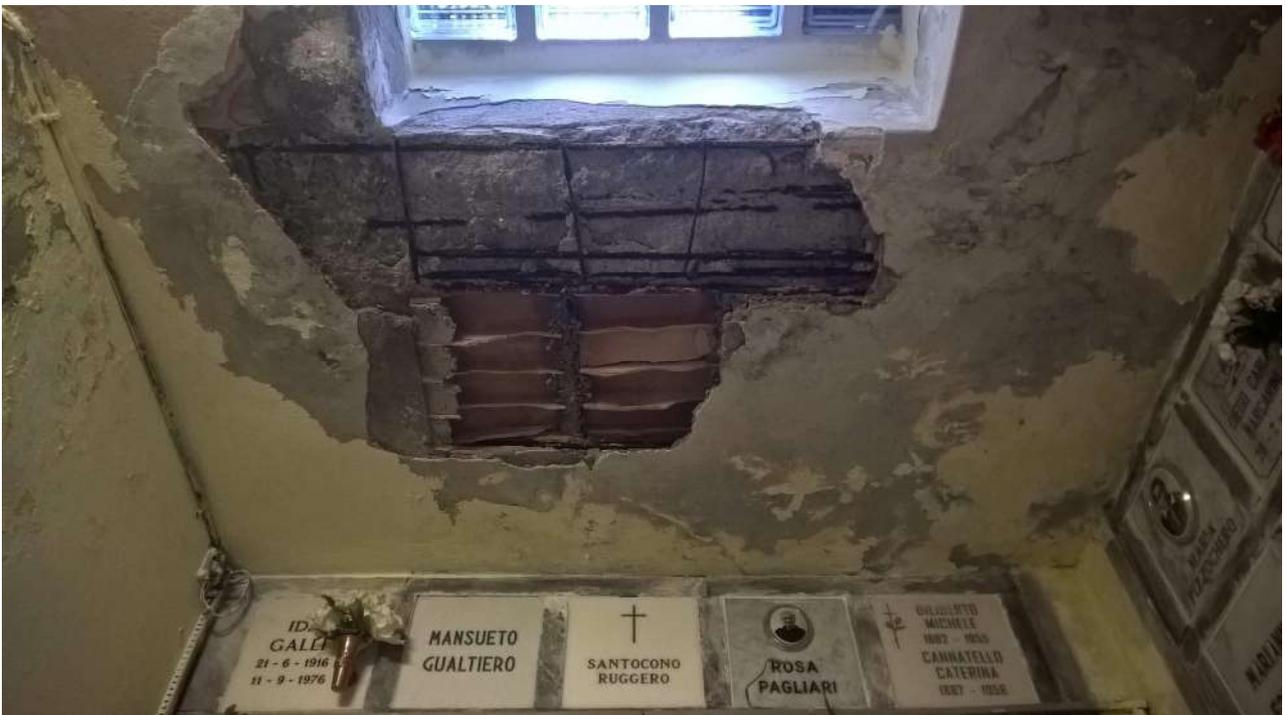
Le superfici intonacate verticali e voltate del piano interrato si presentano in un avanzato stato di degrado dovuto essenzialmente alle infiltrazioni d'acqua meteoriche, non convogliate e smaltite correttamente e dall'utilizzo in passato di materiali e pigmentazioni chimicamente e meccanicamente non compatibili.

I numerosi rappezzi in malta cementizia presenti hanno innescato a causa dell'acqua meteorica e umidità di risalita estesi fenomeni di efflorescenze saline.

Le tinteggiature, realizzate con materiali non idonei, si presentano sfogliate nei punti di maggiore umidità.

Le infiltrazioni d'acqua attraverso le strutture orizzontali in c.a. ha provocato l'ossidazione delle armature e il distacco dei copri ferri.

Gli interventi di recupero conservativo, una volta individuate e rimosse le cause che determinano le infiltrazioni d'acqua dalle coperture e dalle pavimentazioni esterne, prevedono per le superfici intonacate del piano interrato le seguenti lavorazioni:

- Pulizia generale delle superfici mediante spazzolatura a secco e/o idrolavaggio a bassa pressione.
- Rimozione delle stuccature realizzate con materiale non idoneo e ricostruzione delle stesse con materiali a base calce e antisale.
- Preparazione e consolidamento delle superfici con prodotti a base minerale (silicati)
- Finitura finale con scialbatura a calce o ai silicati.

Per la ricostruzione dei copriferro delle solette in c.a. si prevede, dopo la pulizia e preparazione del supporto il ripristino con Geolite.

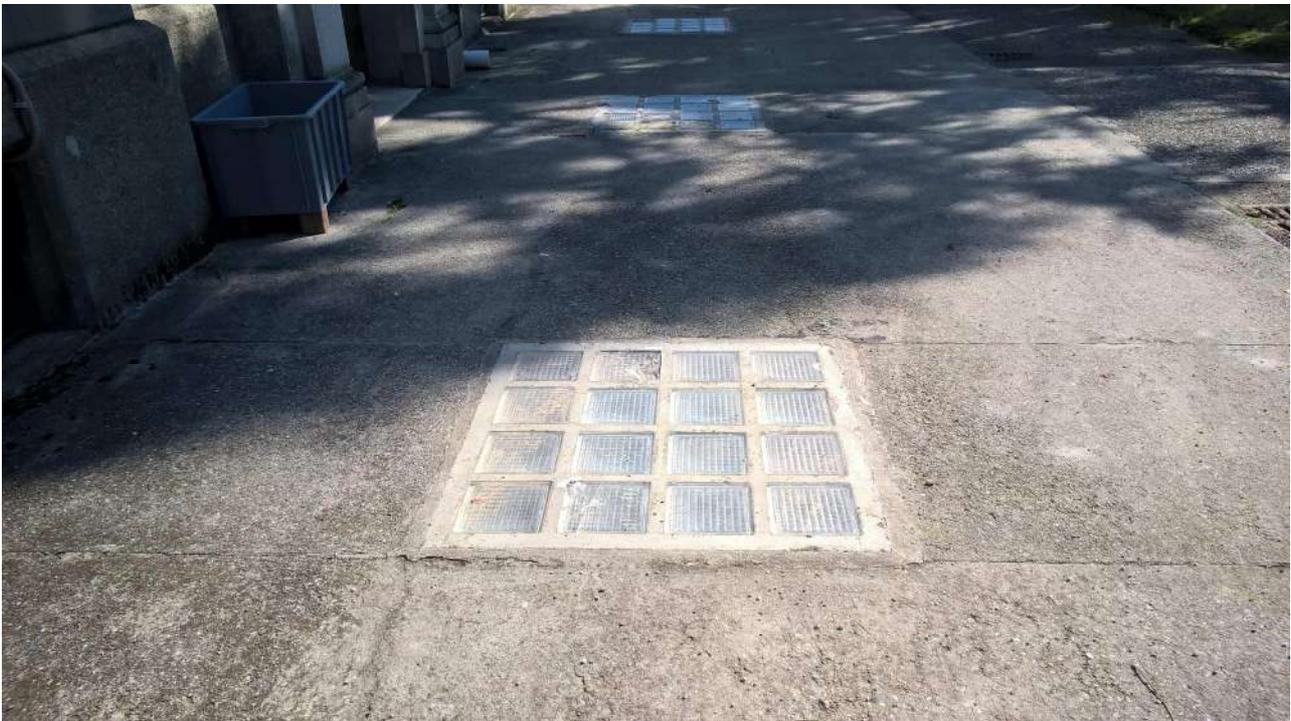
La pavimentazione posta all'ingresso sud presenta estese fessurazioni e l'impermeabilizzazione posta tra la struttura portante in c.a. e la sovrastante pavimentazione in cls non garantisce la tenuta all'acqua.

Esternamente, al piano terra, gli interventi riguardano il rifacimento dell'impermeabilizzazione dei solai di copertura dei locali interrati lato sud e il conseguente rifacimento della pavimentazione soprastante da realizzare, coerentemente con quella già presente, in pietra di Luserna.

Verrà inoltre verificata la rete di smaltimento delle acque meteoriche con la sostituzione o integrazione delle condutture fognarie.

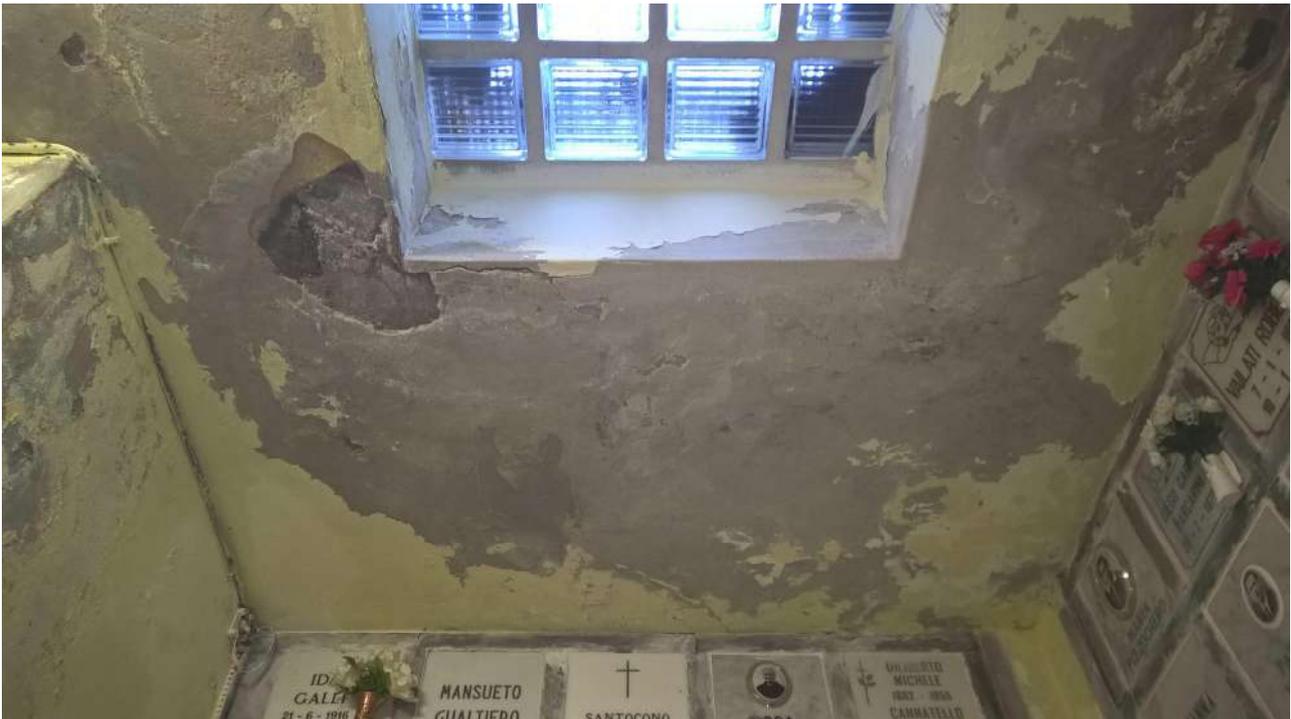
All'intradosso delle solette in c.a. le infiltrazione d'acqua sono causa dell'ossidazione dei ferri e il conseguente distacco del copriferro.

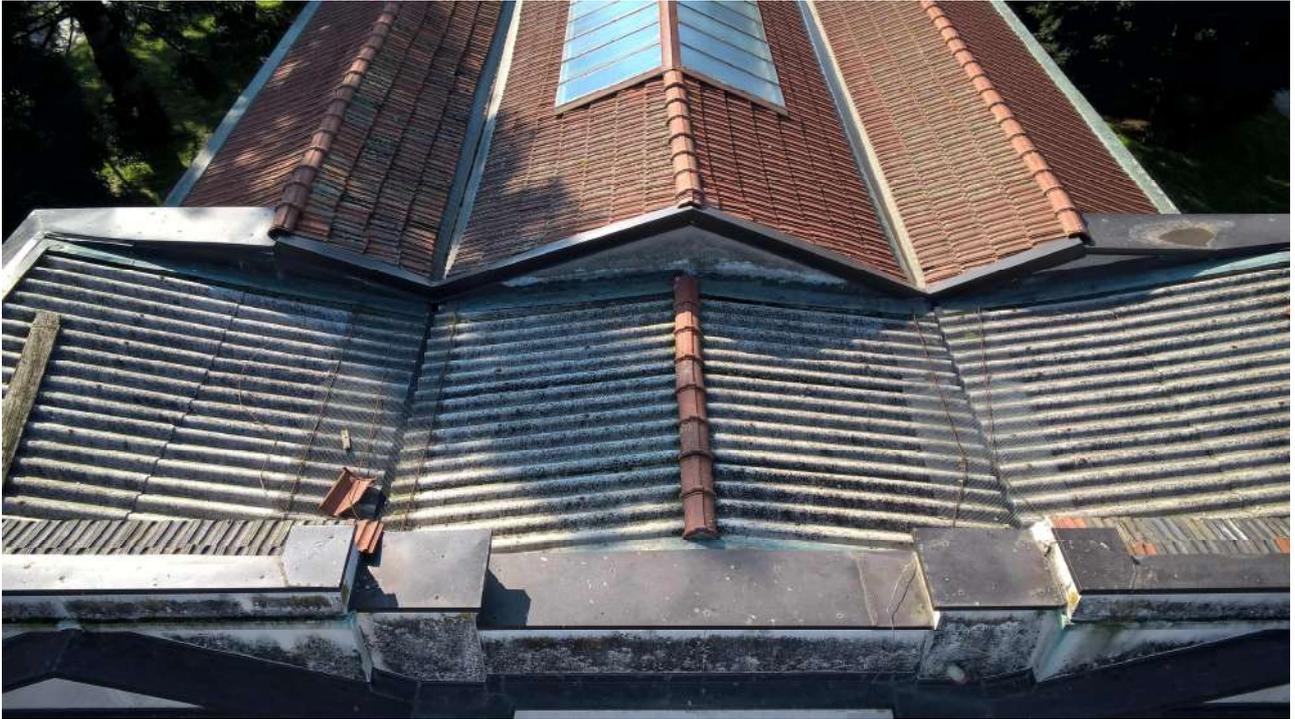
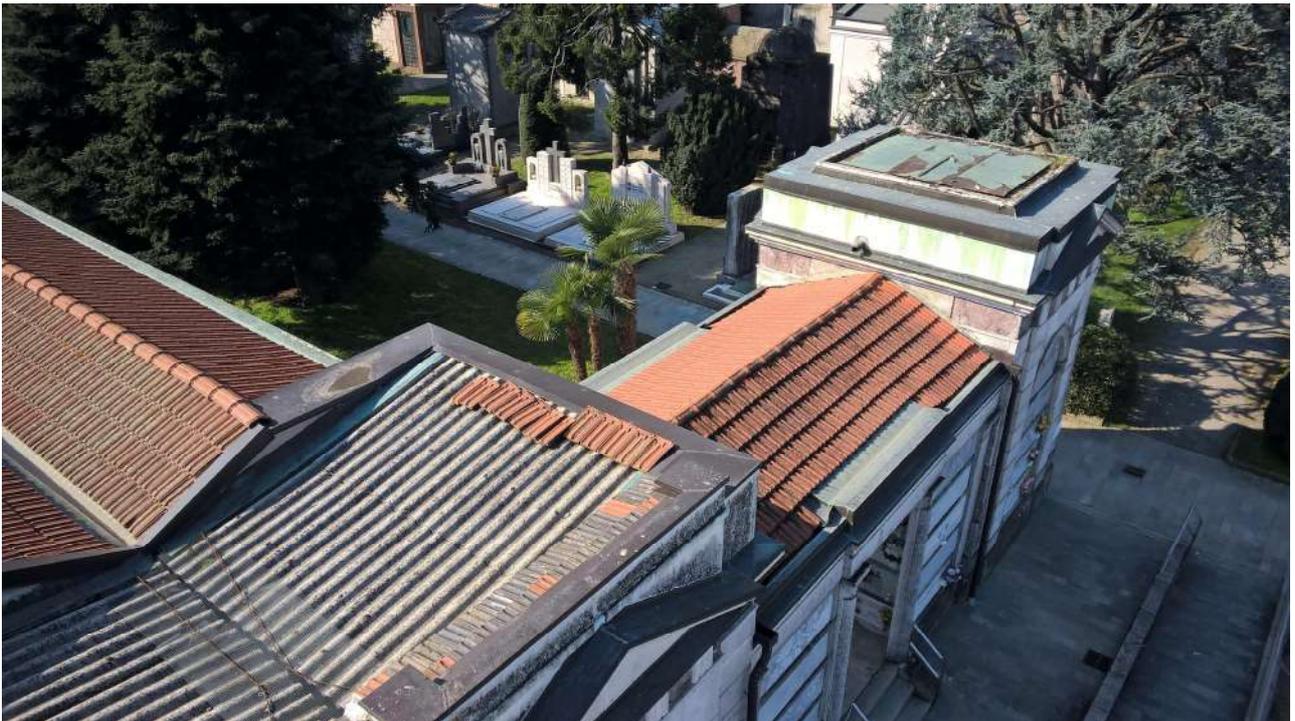
Le coperture esistenti, realizzate sia in cotto con tegole marsigliesi che in metallo, presentano in più punti vie d'acqua verso l'interno del corpo cimiteriale e la lattoneria risulta insufficiente a garantire il corretto smaltimento delle acque meteoriche.

Nella parte nord la copertura è realizzata con lastre in fibroamianto.

Oltre ad una generale e puntuale pulizia della copertura, si prevede un intervento di ripasso generale del manto realizzato in tegole marsigliesi e una revisione complessiva della lattoneria.

Le lastre in fibroamianto verranno sostituite con lastre in metallo.

Durante le operazioni di ripasso verranno verificati e sostituiti eventuali travetti non più idonei della struttura linea sottostante.

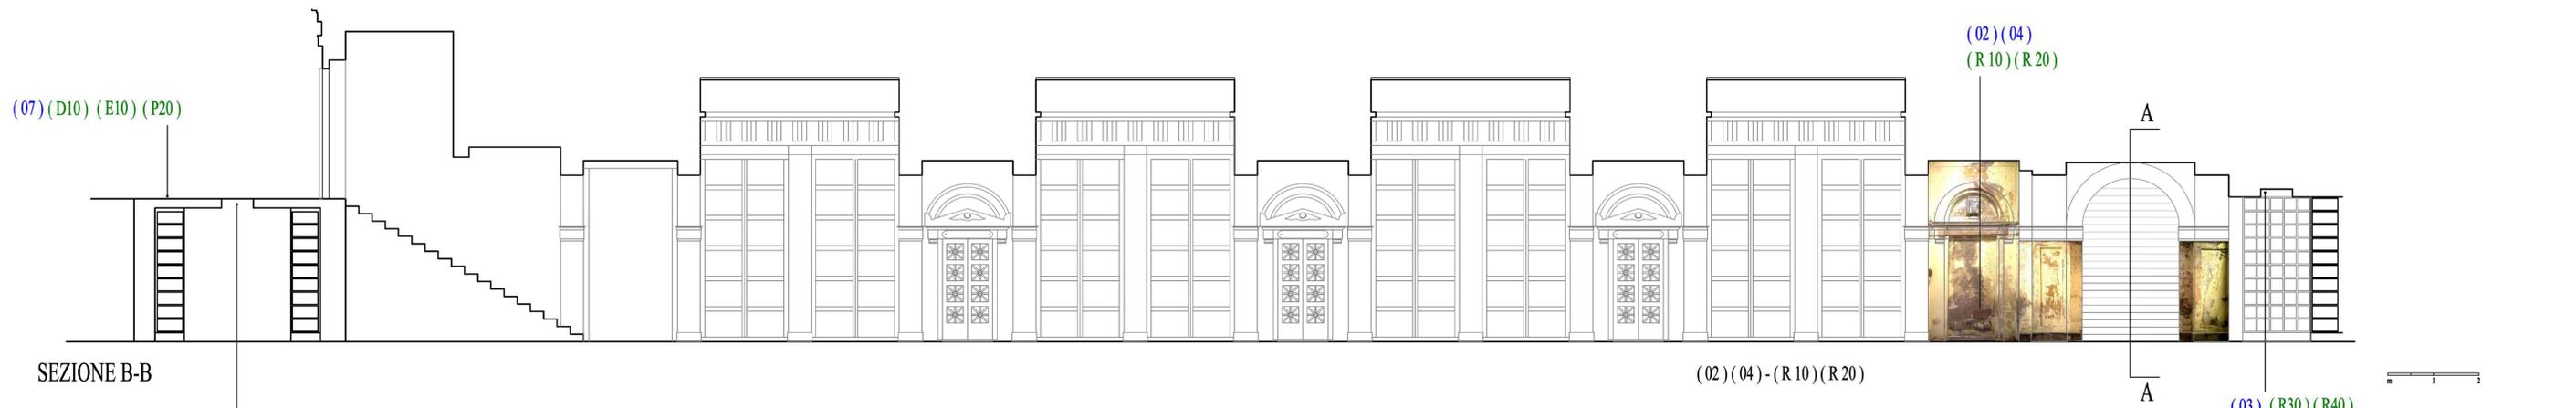
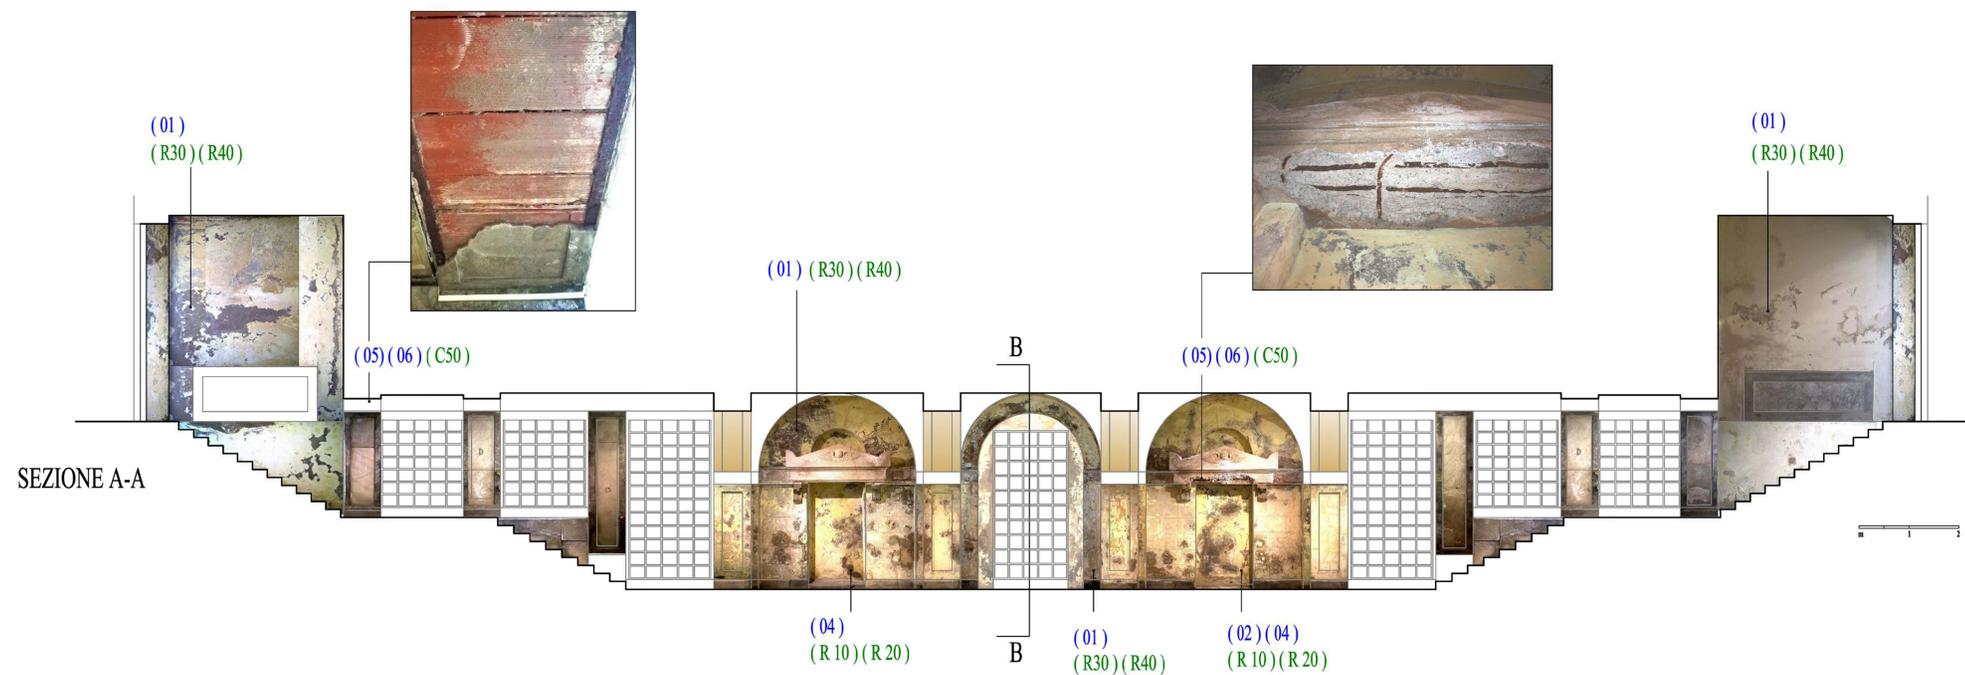
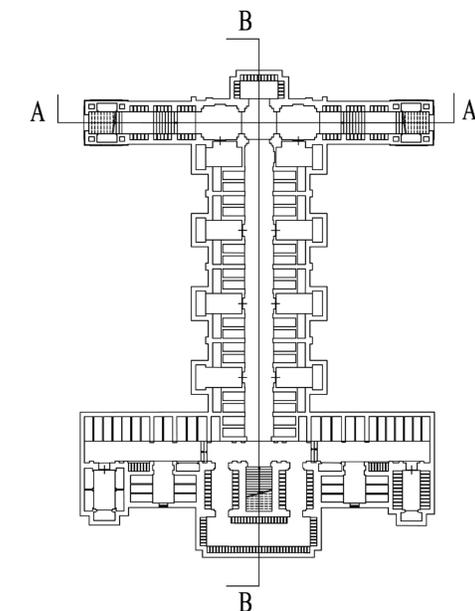
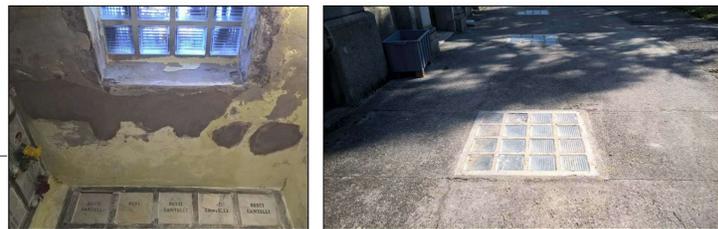
RILIEVO MATERICO E DEL DEGRADO AMBIENTI INTERRATI:

- (01) Distacco diffuso della tinteggiatura per incompatibilità chimica e/o meccanica con il supporto
- (02) Umidità di risalita capillare e/o di condensazione
- (03) Umidità per infiltrazione d'acqua meteorica
- (04) Rappezzi di intonaco con malta cementizia non compatibili con il supporto
- (05) Distacco di fregi e cornici in cemento decorativo
- (06) Ossidazione ferri di armatura
- (07) Pavimentazione in cls fessurato con impermeabilizzazione sotto getto degradata

- (R10) Rimozione stuccature diffuse realizzate con materiale non idoneo
- (R20) Ricostruzione lacune con materiale idoneo
- (R30) Pulizia e preparazione del supporto con prodotti minerali
- (R40) Tinteggiature murali interne
- (R50) Trattamenti biocida
- (C50) Ripristino cornici in cemento decorativo

- (D10) Demolizione pavimenti e sottofondi esterni
- (E10) Impermeabilizzazione solette sotto pavimentazioni
- (P20) Pavimentazione in pietra di Luserna

- (P30) Nuovi lucernari in vetrocemento come esistenti
