***RESTAURO E RECUPERO FUNZIONALE DELL'EDIFICIO  
DENOMINATO***

***"EX CORPO DI GUARDIA"***

***IN CREMA, PIAZZA GIOVANNI XXIII (CR)***

***Relazione progettuale e di intervento***

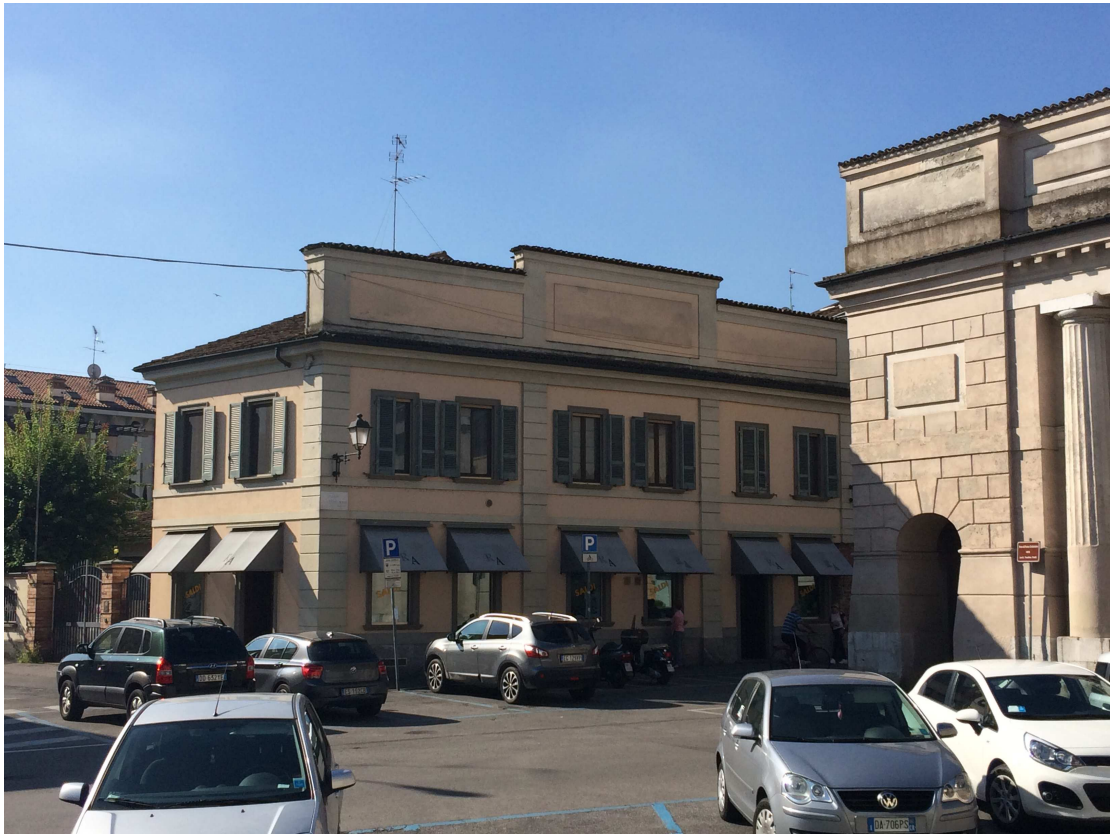
*Foto 4 (vista da p.zza Giovanni XXIII) con evidenziato l'immobile antistante con la facciata odierna.*

*(foto 1) datata 1909, tratta dal libro "Cartoline da Crema". Come citato pocanzi, nel 1919 , oltre ai due edifici daziari, è stata anche demolita una porzione dell'edificio oggetto dell'intervento, questo per permettere la circolazione carrabile in entrambi i sensi nella piazza (foto 2) ed è stato edificato l'attuale prospetto con il caratterizzante frontone, che ricorda la Porta d'ingresso edificata dall'Arch. Faustino Rodi nel 1805, così come l'edificio di fronte, sul quale è stato eretto un frontone simile al sopra citato ed è stata ristudiata la griglia prospettica (foto 3 e 4).*

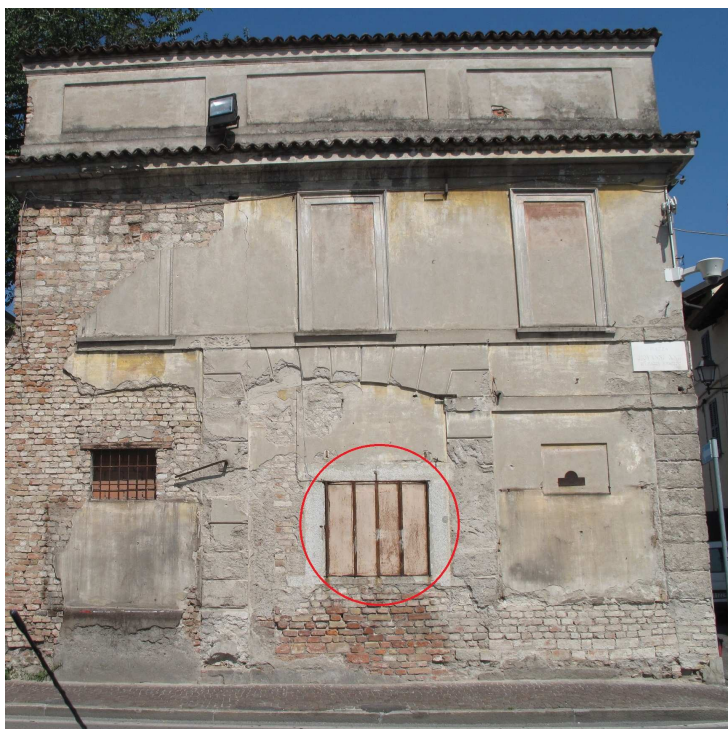
*Foto 5 Si evidenzia la finestra aperta successivamente l'edificazione della facciata.*

*Si può affermare che le nuove griglie prospettiche dei due edifici antistanti la porta sono coeve. Mentre per l'edificio di rimpetto a quello oggetto di intervento è stata mantenuta la medesima facciata realizzata nel '19, per l'immobile in questione, da fonti comunali, negli anni '60 è stata aperta una finestra completamente disassata rispetto alla griglia prospettica, per illuminare un volume adibito a riparazione di cicli e motocicli creato all'interno dell'edificio (foto 5 e 6)*

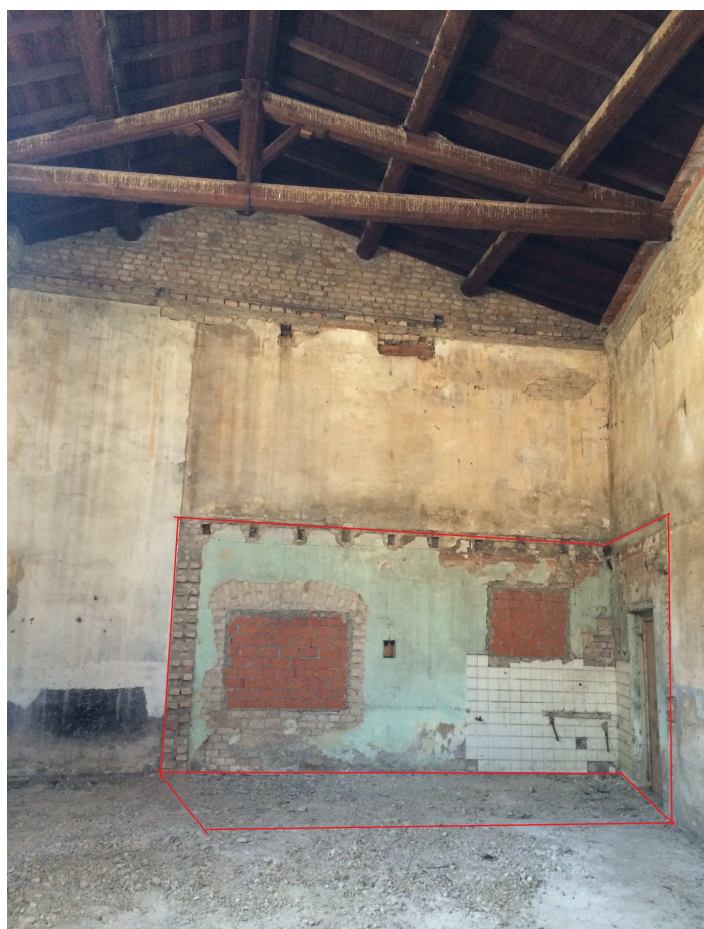
*Foto 6 Schema del volume interno per l'officina di cicli e motocicli.*
